## Infraestructures/Manteniment Escola Bellaterra

Curs 2024-25

Reunits amb consergeria de l'Escola Bellaterra el 13 desembre 2024, actualitzades a 7 de març de 2025, es recullen les següents problemàtiques, ja comunicades a l'Ajuntament i Serveis Territorials oficialment però pendents de resoldre.

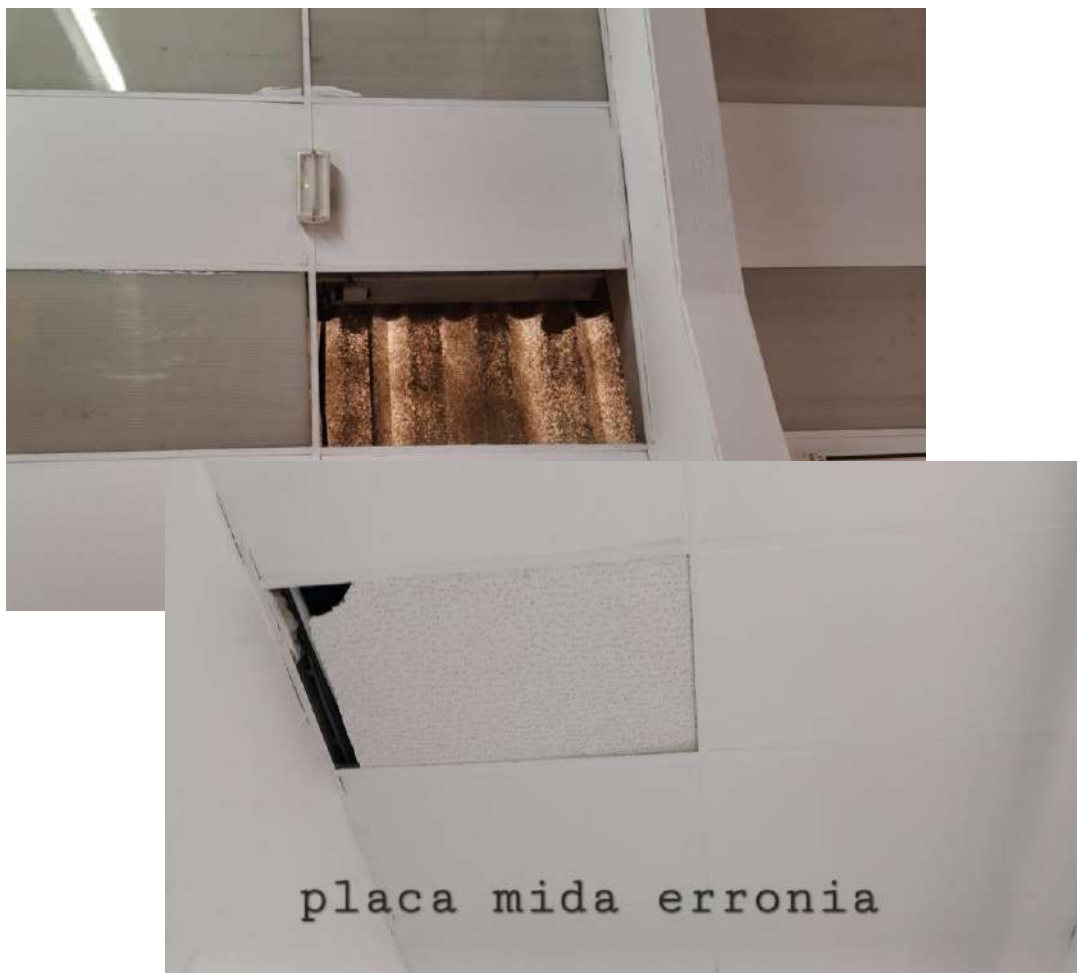
\* *foto fals sostre*:

Persisteix amiant en la totalitat de la teulada de l'edifici de Primària. Per la part exterior està encofrat però no està encapsulat. Per la part interior l'amiant només està tapat a la vista per un fals sostre.

D. La situació que tenim actualment als sostres de l'Escola Bellaterra (fals sostre), no és un encapsulament. Per tant, entenem que no és ni una solució provisional.

Sol·licitem: Retirada urgent per empresa especialitzada. De manera planificada i segura. Amiant és un problema de salut pública i medi ambiental pendent de resoldre als municipis.

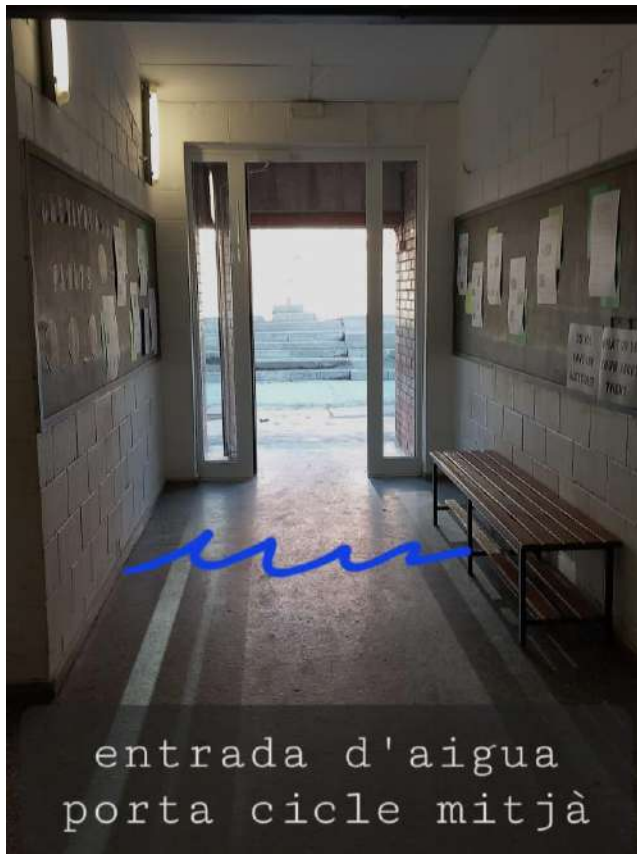
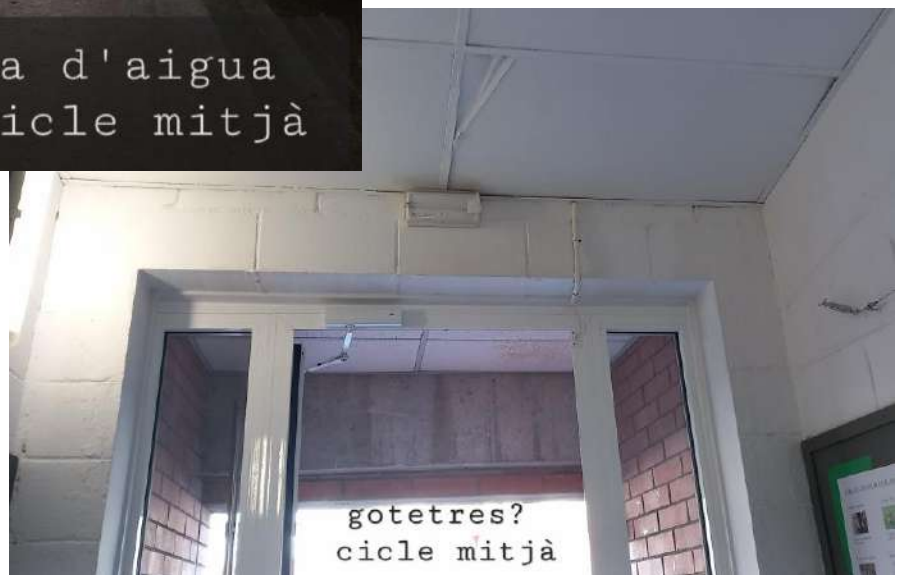
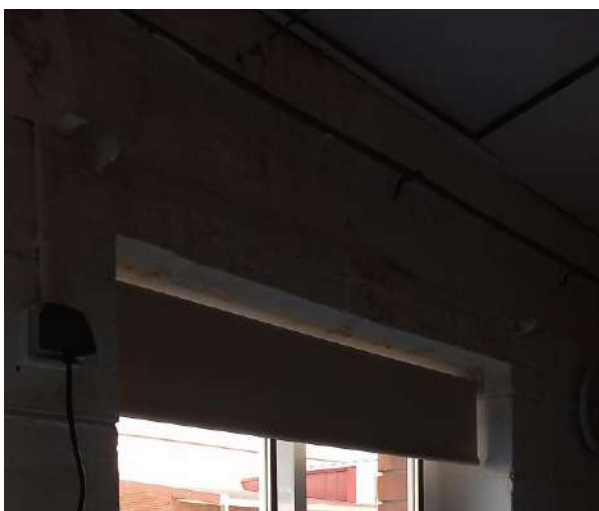
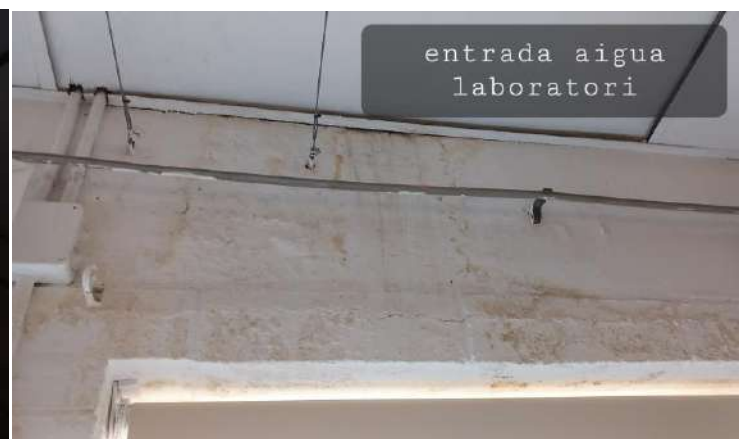
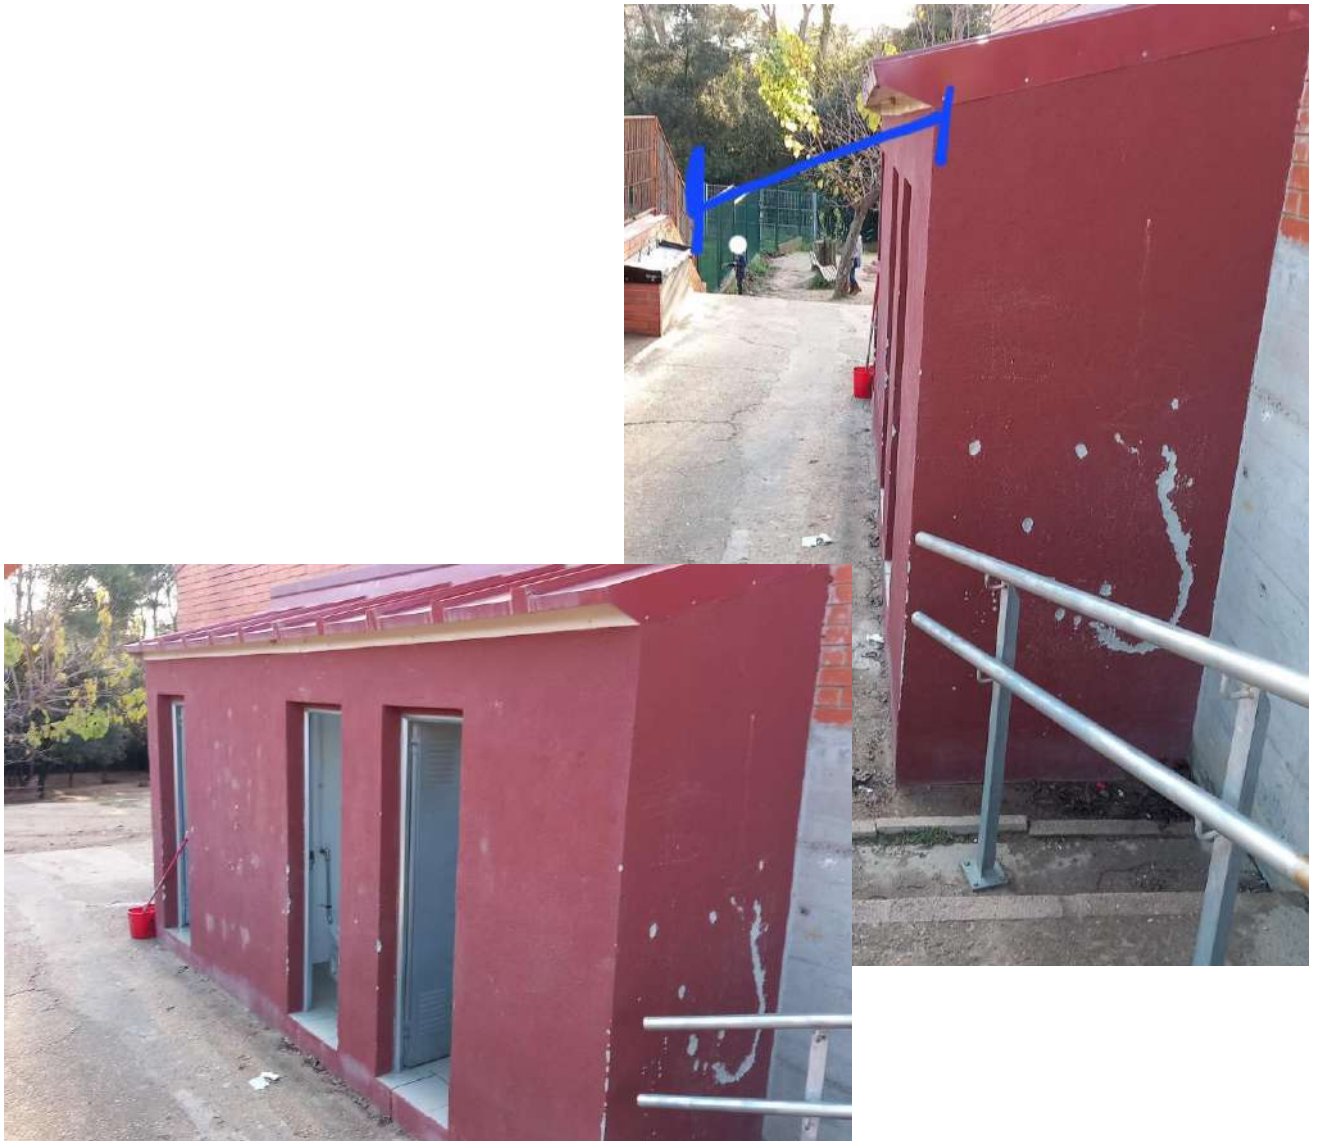
*\*fotos aigües.*

El canaló de la teulada de primària no té prou inclinació i conseqüentment s'acumula aigua i aquesta acaba vessant per les vores, entrant per finestres i portes. Es malmet l'estructura i presenta problemes per humitats i fongs.

Als lavabos exteriors, quan plou també entra aigua dins, quedant tot mullat.

A les aules que donen al pati de baix, també es presenten goteres, que mullen el sostre d'amiant i gotegen a les aules.

Sol·licitem: Valorar afegir voraviu al sostre de primària i als lavabos exteriors per superar problemes inclinació i entrades d'aigua.

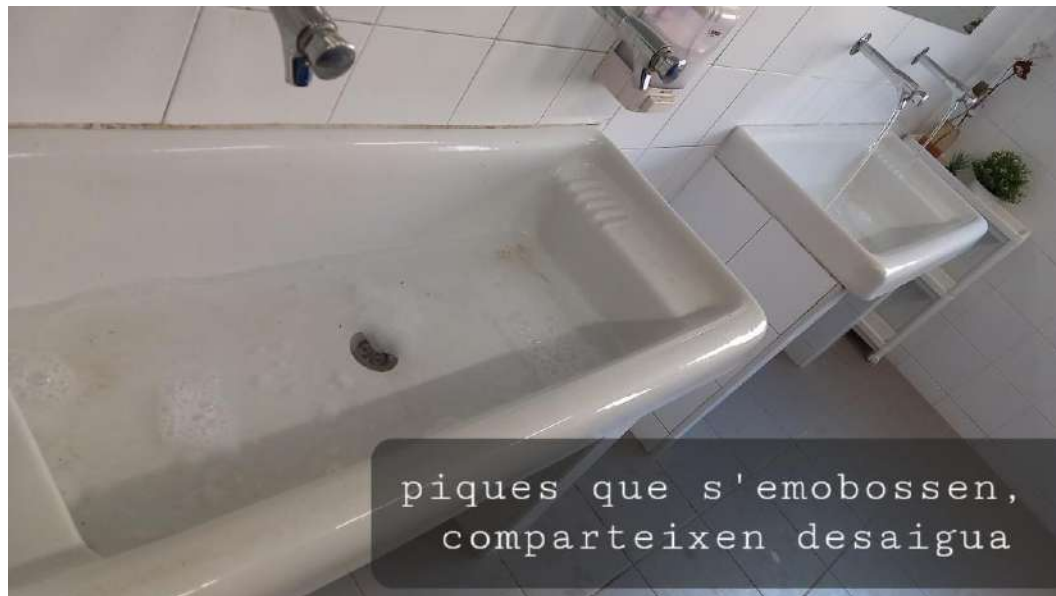
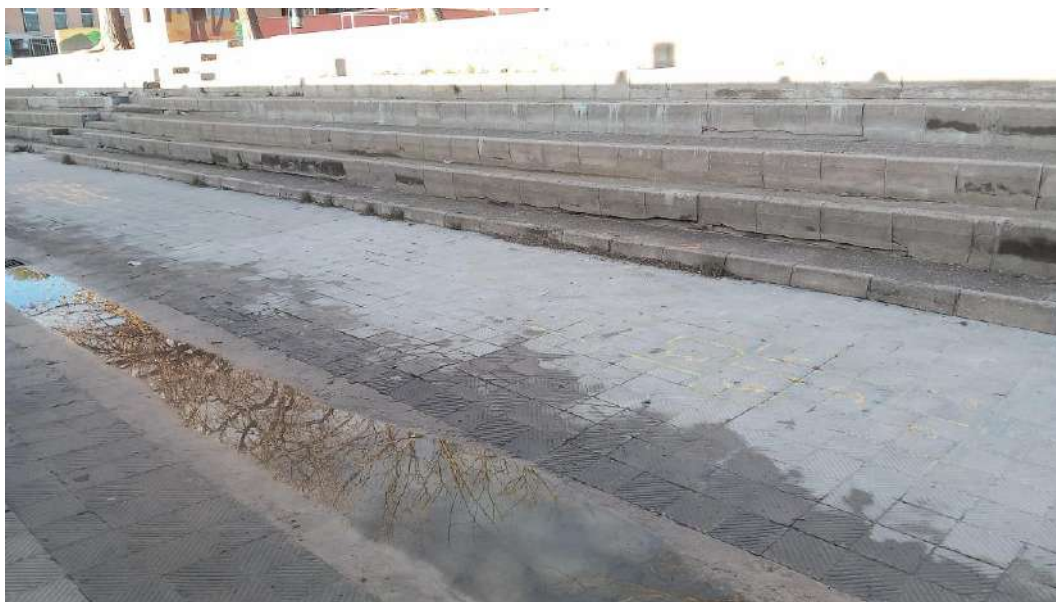
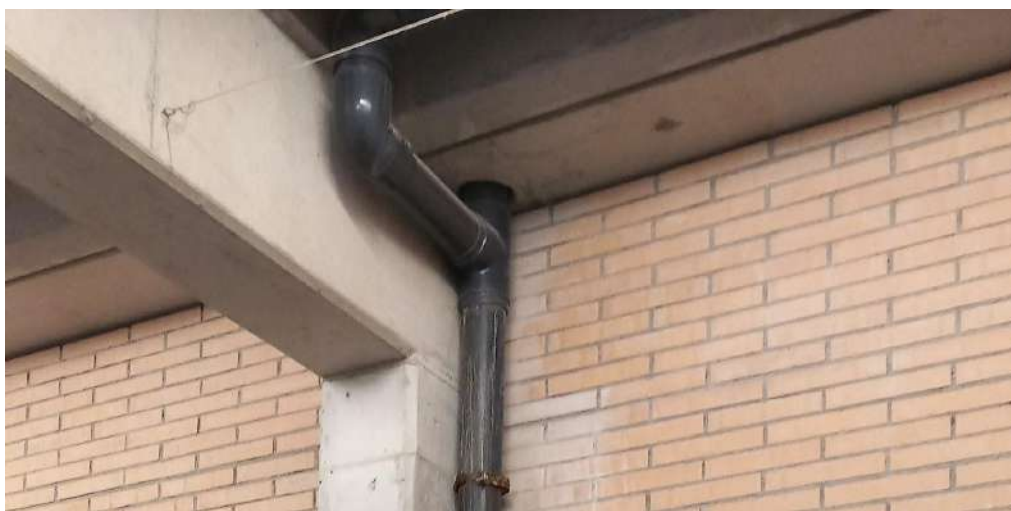
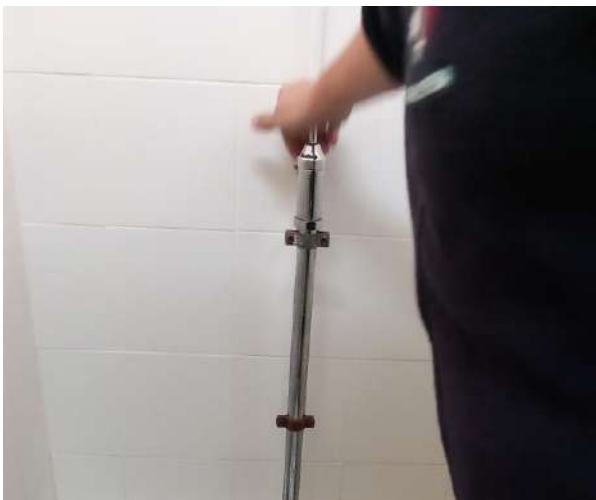
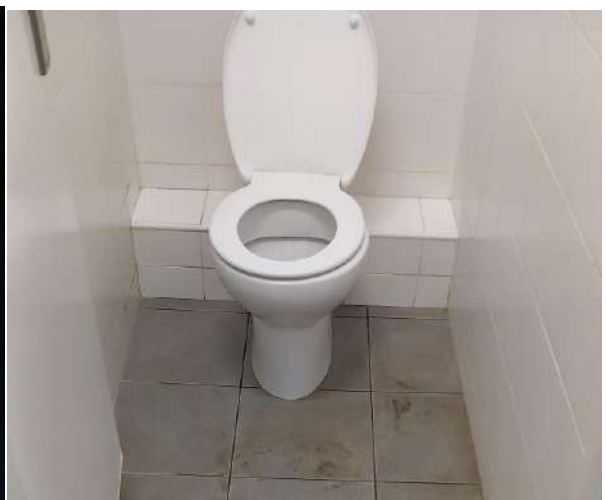
*\*fotos lavabos*

Piques que s'embussen, comparteixen desaigüe i el baixant gran del pati està obturat per sorra i arrels, no drena.

A l'Aula Cela hi ha un baixant mal empalmat que regalima aigües brutes a l'aula.

Manetes de cadena del wc s'aturen fent que no deixi de rajar aigua pel wc.

Sol·licitem: Corregir l'error d'empalme del baixant de l'Aula Cela.

Trobar solució pels desaigües i bon drenatge de l'aigua.

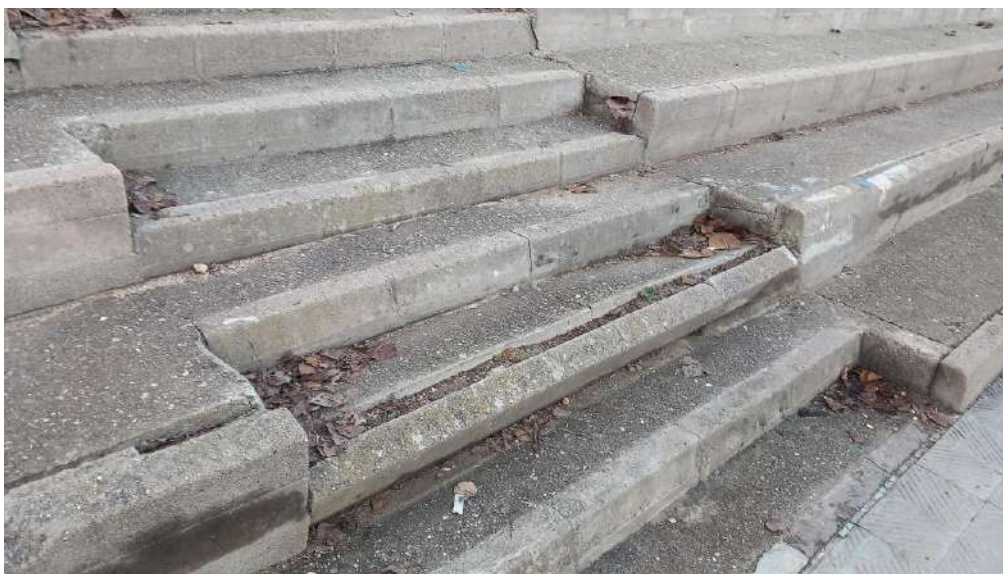
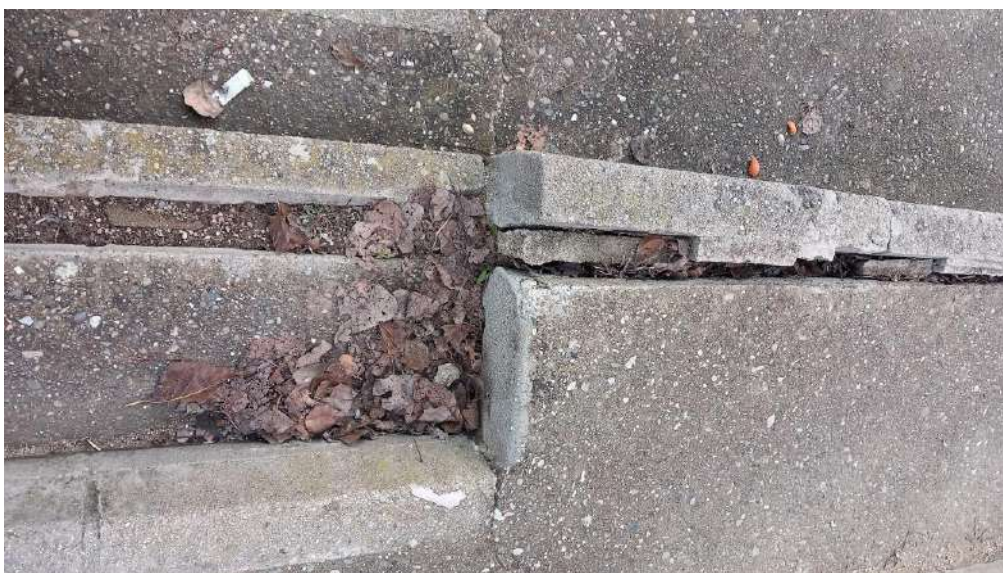
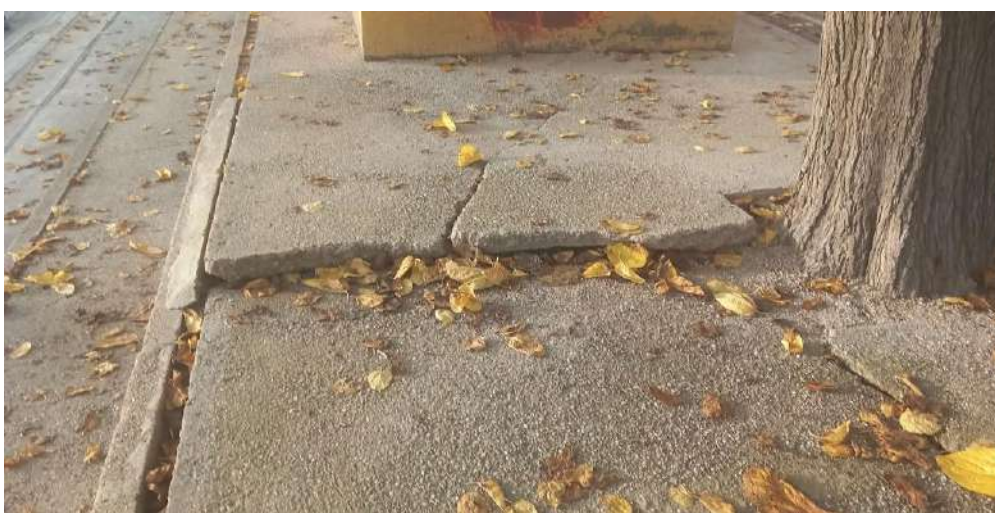
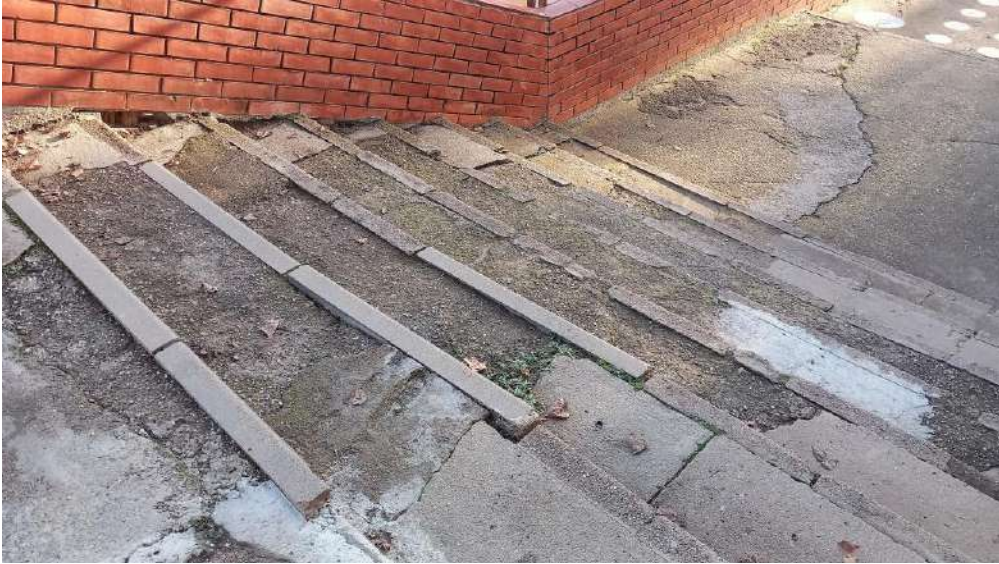
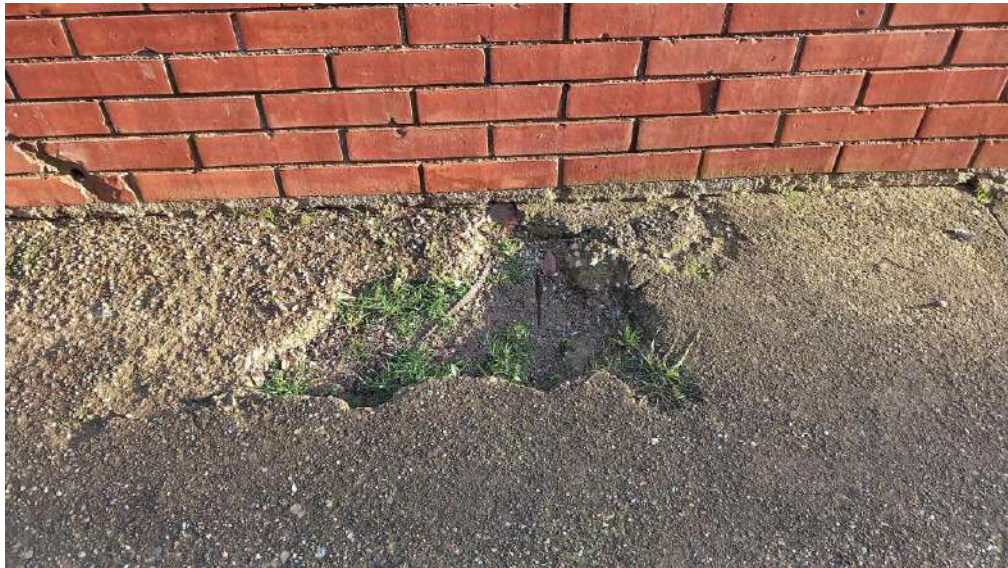
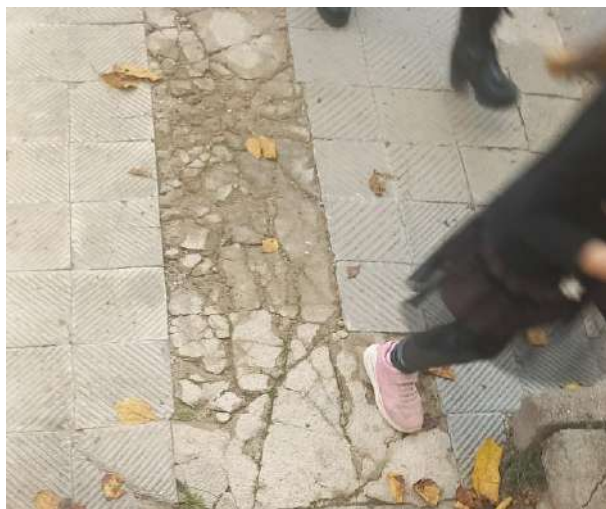
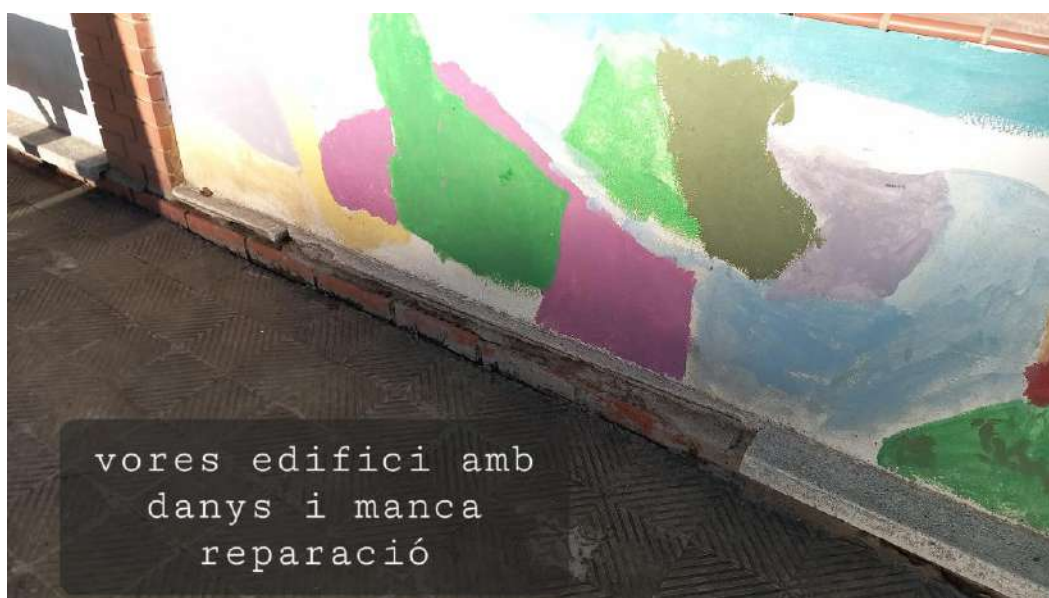
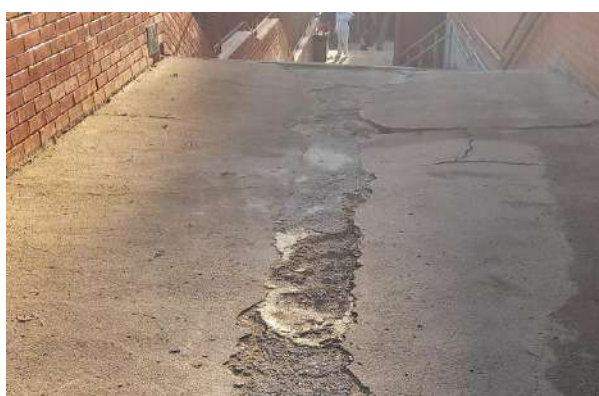
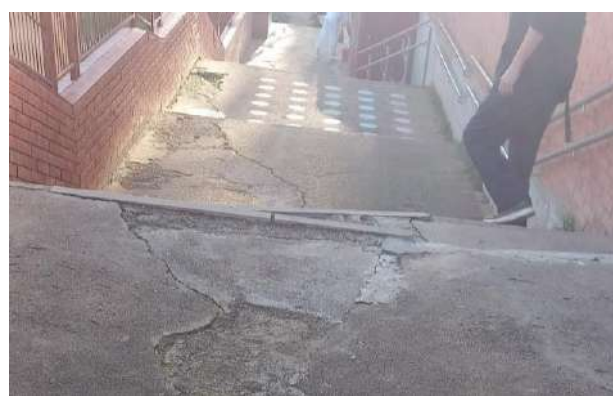
*\*fotos grades, vores i paviment pati.*

Als patis, s'observen diversos llocs de pas malmesos, amb el conseqüent risc de caigudes per a infants i adults.

Sol·licitem: La reparació curosa del paviment i grades.  
La creació de rampes segures per mobilitat reduïda.  
El pintat i manteniment del tancat que limita amb la UAB.

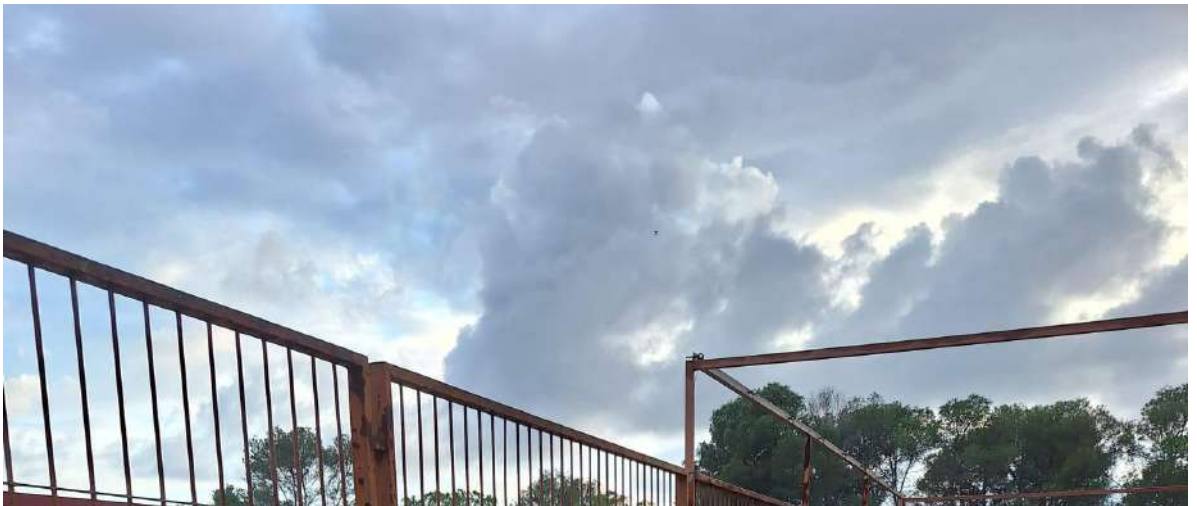
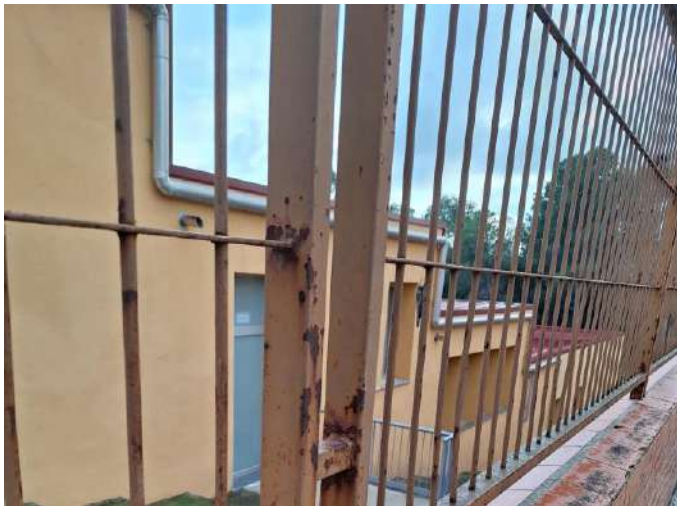
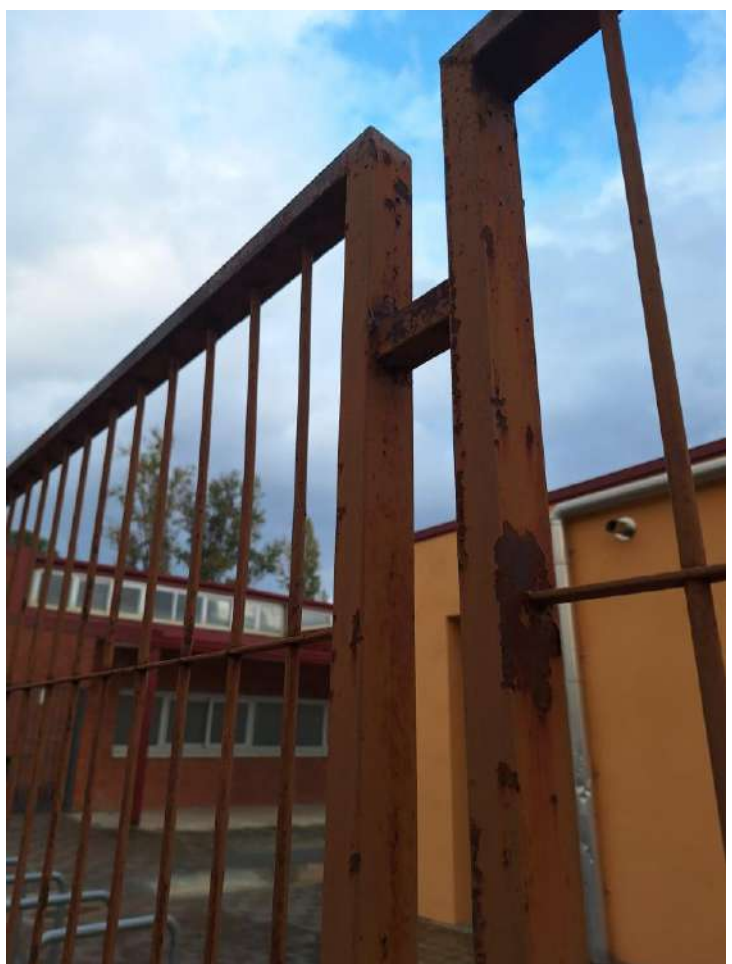
*fotos tancat*

El tancat que limita amb la UAB s'està deteriorant pel rovell.

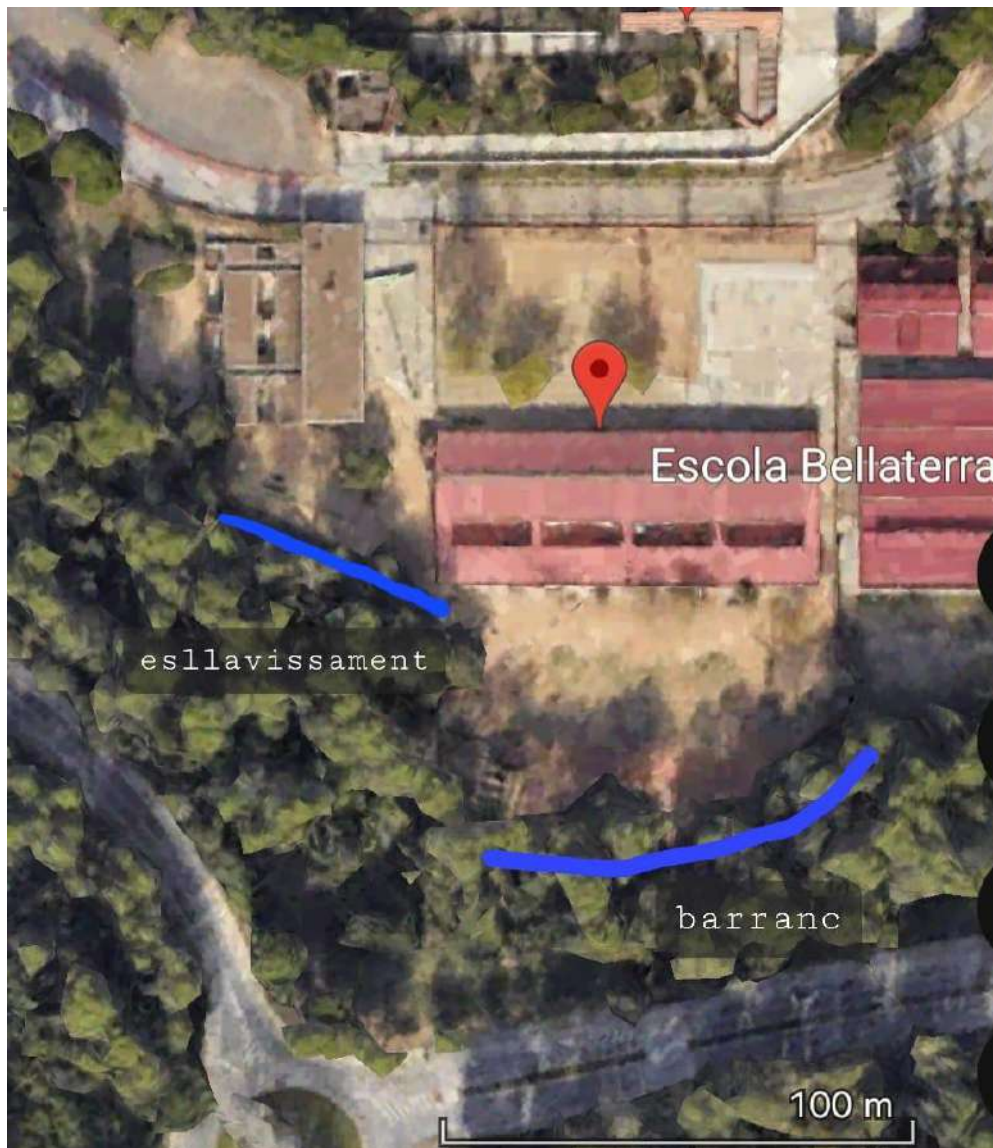
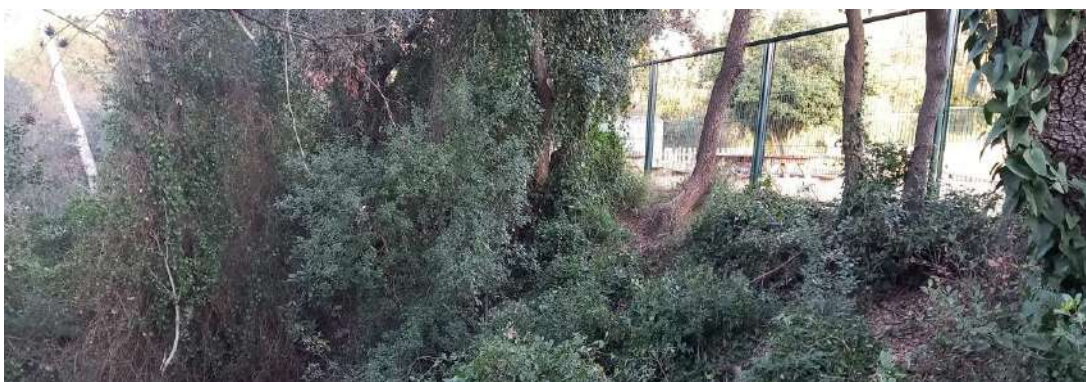
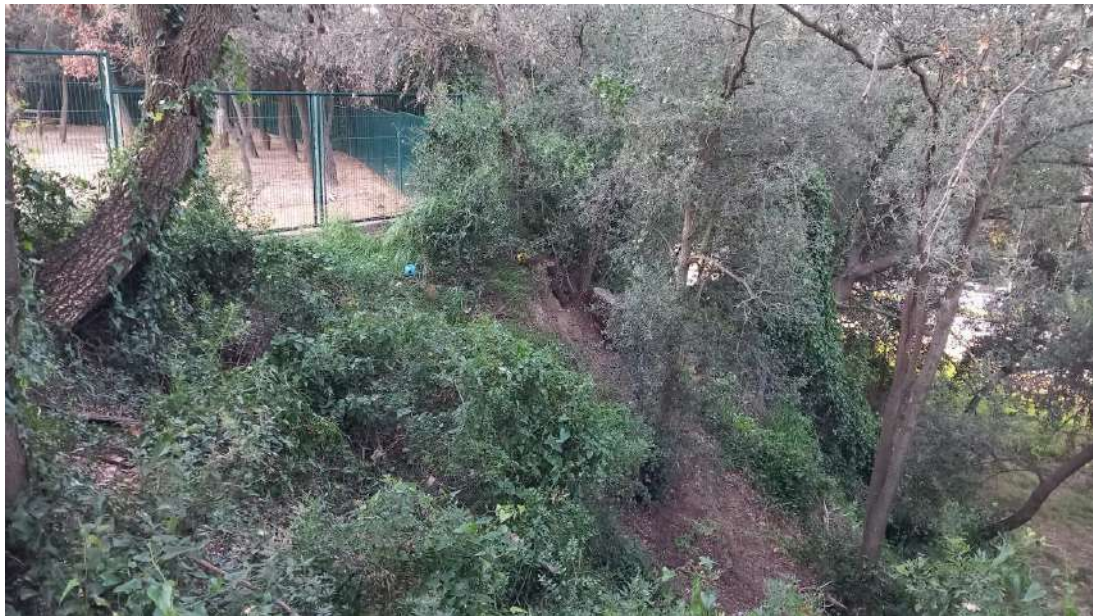
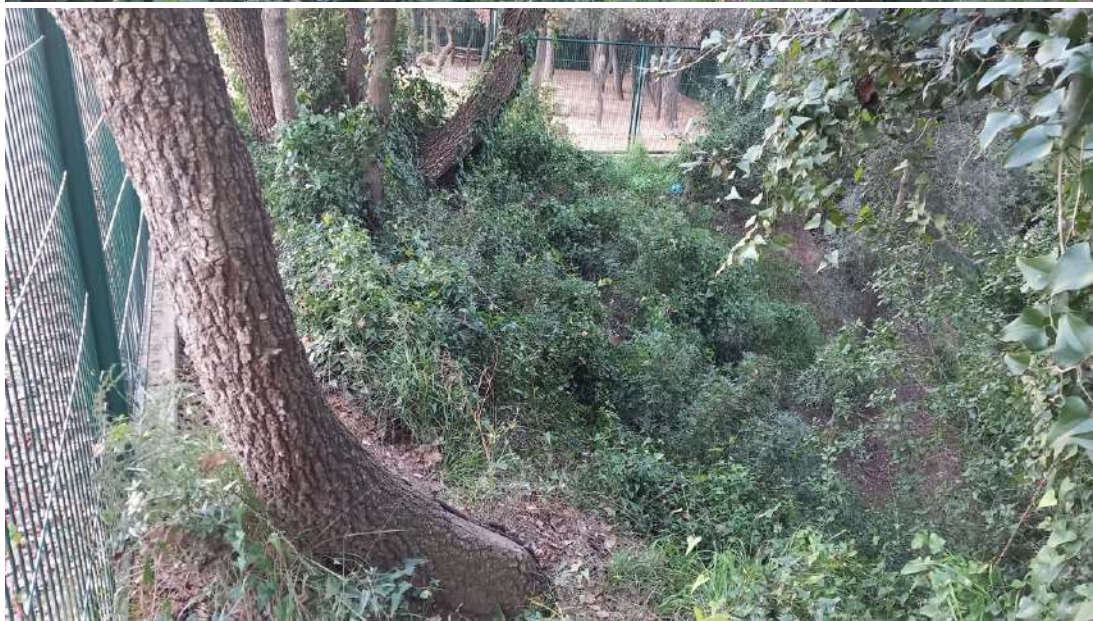
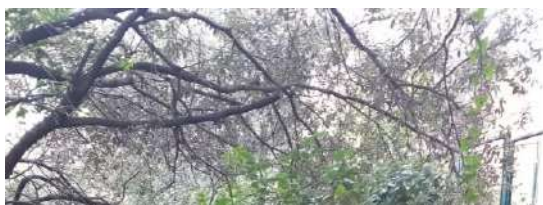
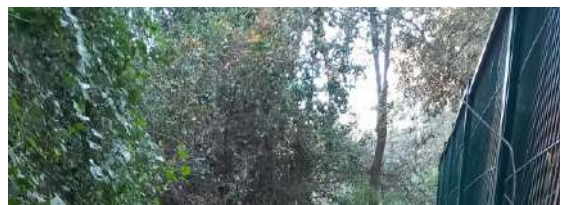
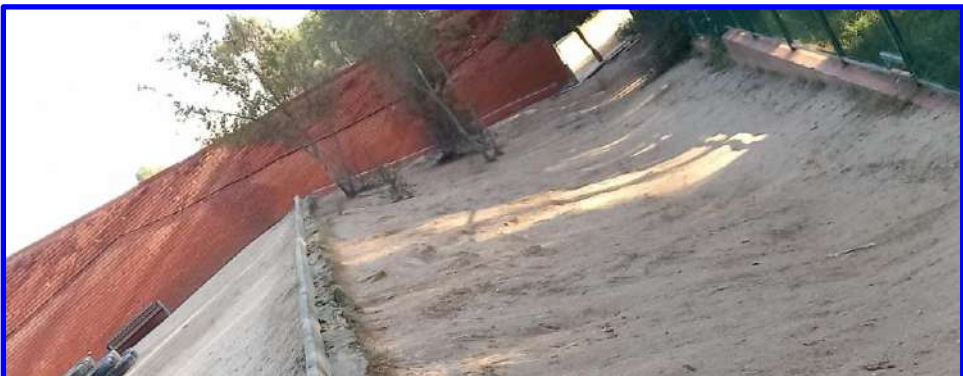
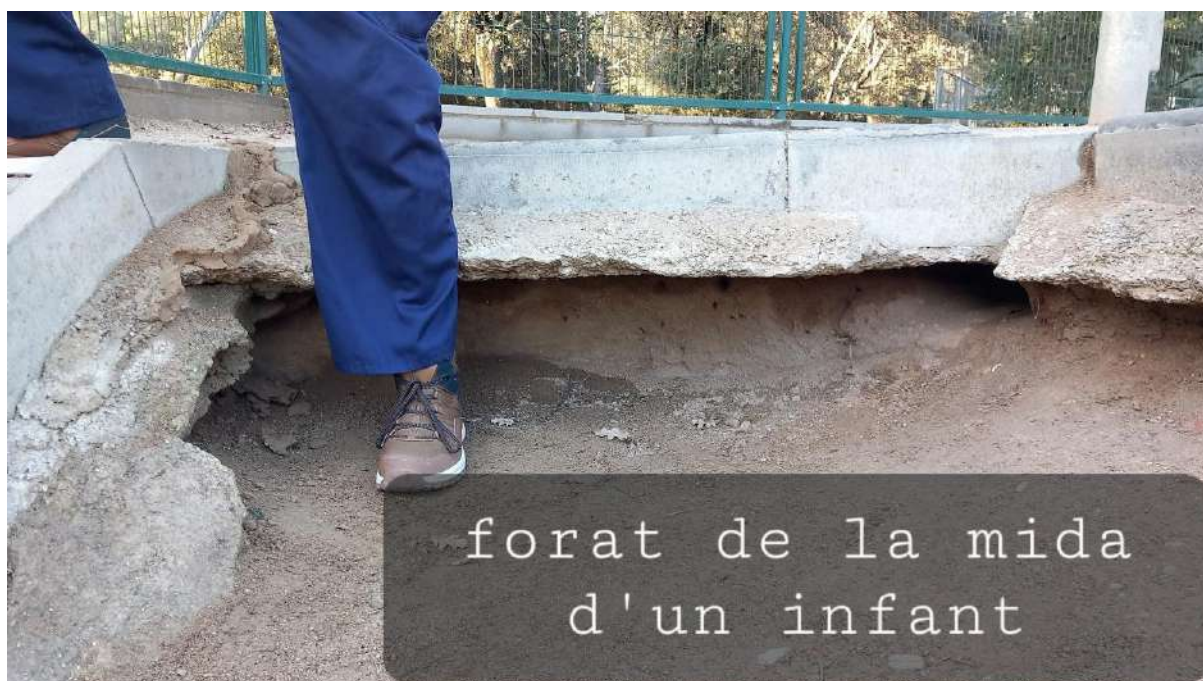
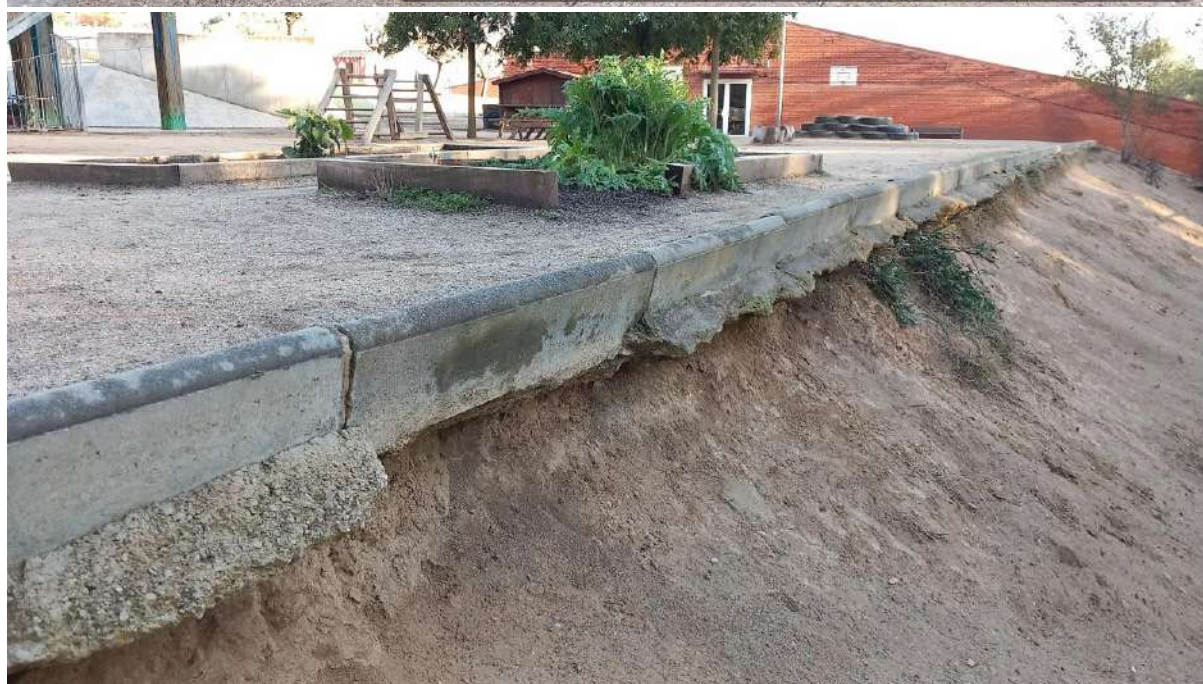
*\*fotos esllavissaments*

Al pati d'infantil hi ha pèrdua de terra per esllavissaments, que posa en risc l'estructura de formigó del pati, ensorra el pas inferior i crea coves de la mida d'un infant sota les estructures.

El tancat del pati-bosc, limita amb un barranc. Aquest barrac, està guanyant terreny a causa dels esllavissaments amb el risc que acabi caient el tancat i part del terreny.

Actualment hi ha zones exteriors que limiten amb el barranc, on ja no pot transitar una persona sense caure pel barranc.

Sol·licitem: Estudi i aplicació de solucions abans que els danys siguin majors.

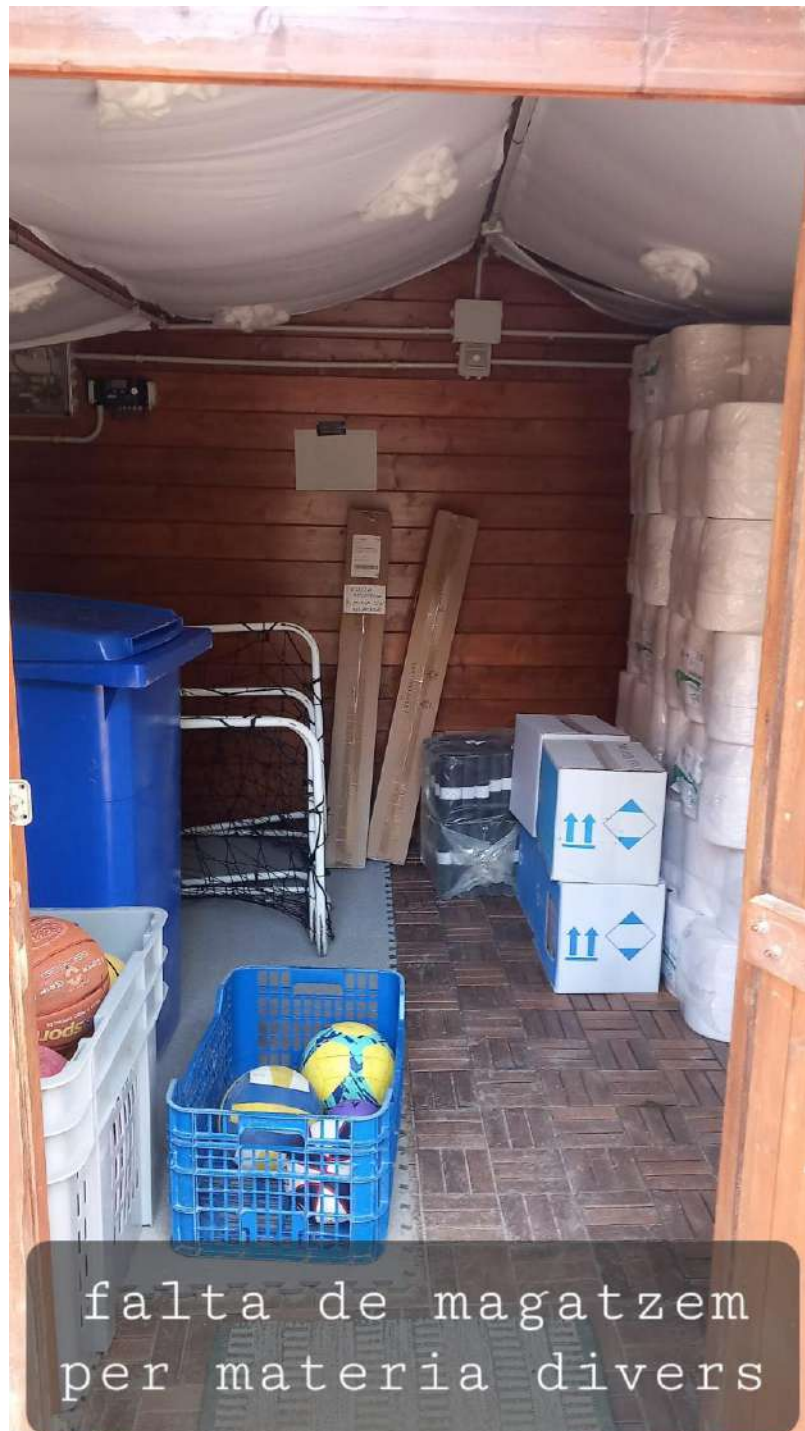
Amb la pèrdua del gimnàs, també s'ha perdut espai d'emmagatzematge per material d'escola i de consergeria.

falta de magatzem  
per materia divers

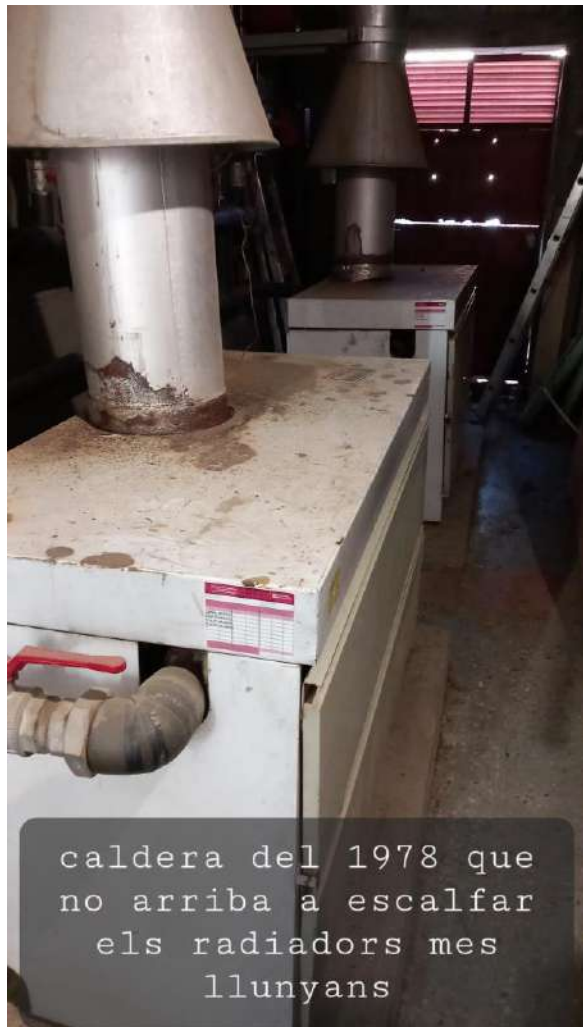
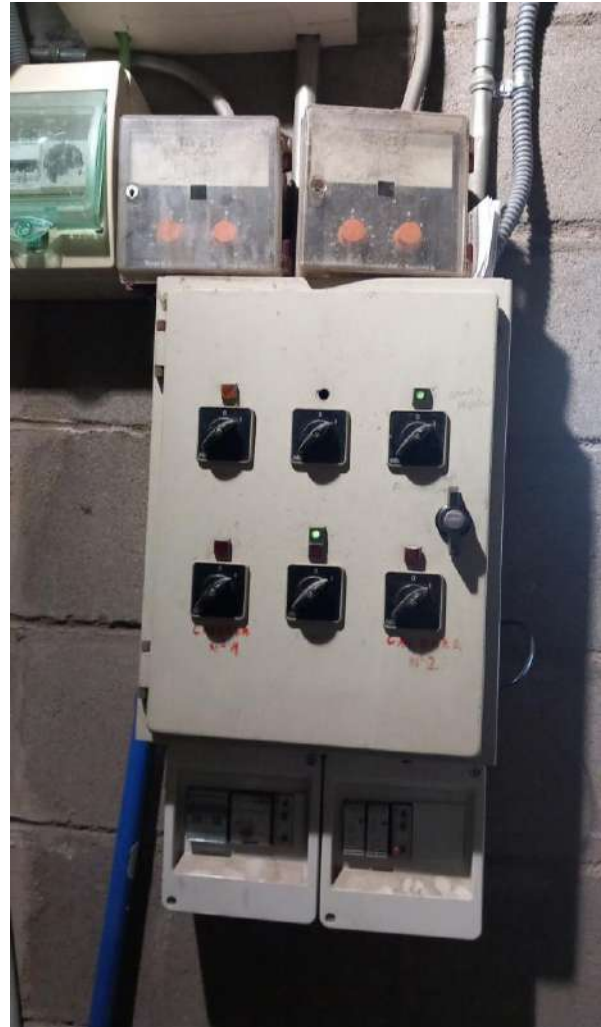
La caldera data del 1978 i les seves bombes son petites pel tamany de l'escola. Els radiadors més allunyats no s'arriben a escalfar.
