## Infraestructures/Manteniment Escola Bellaterra

Curs 2024-25

Reunits amb consergeria de l'Escola Bellaterra el 13 desembre 2024, actualitzades a 7 de març de 2025, es recullen les següents problemàtiques, ja comunicades a l'Ajuntament i Serveis Territorials oficialment però pendents de resoldre.

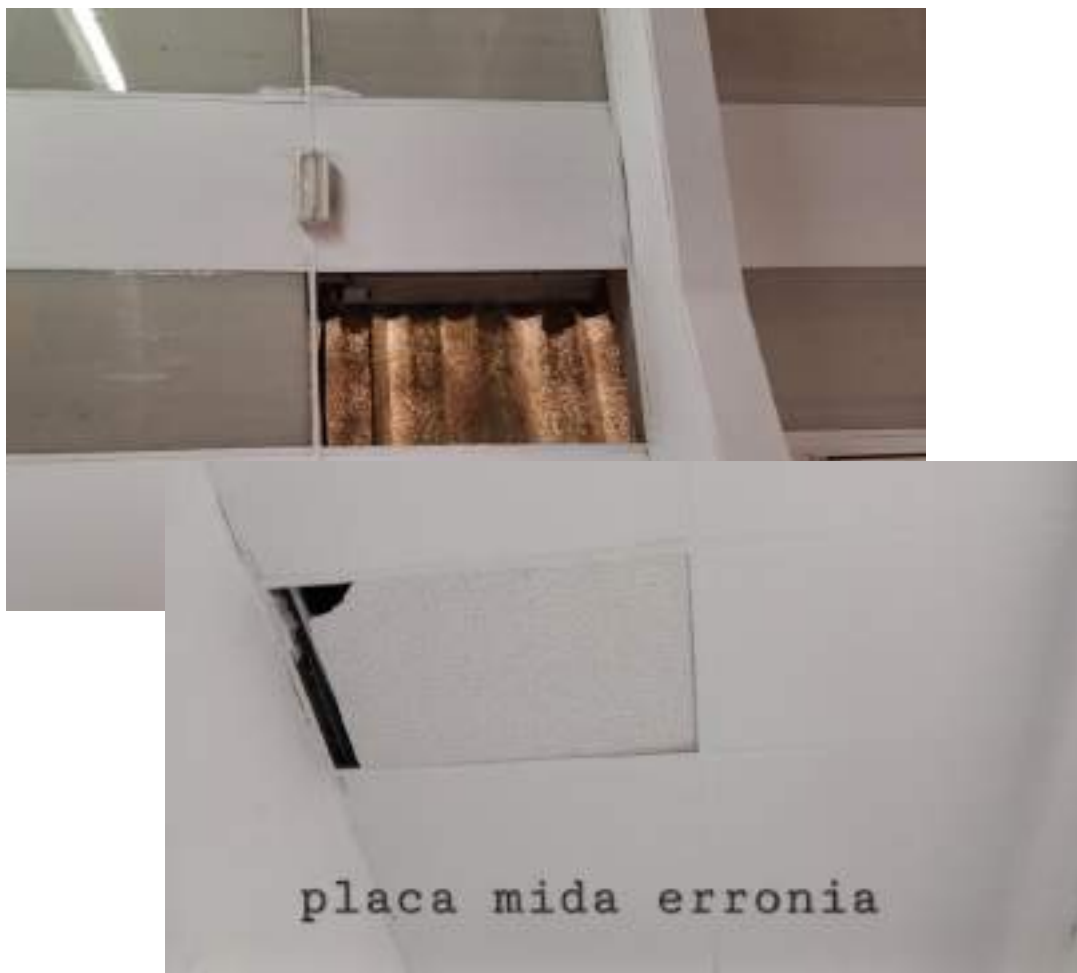
\* *foto fals sostre*:

Persisteix amiant en la totalitat de la teulada de l'edifici de Primària. Per la part exterior està encofrat però no està encapsulat. Per la part interior l'amiant només està tapat a la vista per un fals sostre.

D. La situació que tenim actualment als sostres de l'Escola Bellaterra (fals sostre), no és un encapsulament. Per tant, entenem que no és ni una solució provisional.

Sol·licitem: Retirada urgent per empresa especialitzada. De manera planificada i segura. Amiant és un problema de salut pública i medi ambiental pendent de resoldre als municipis.

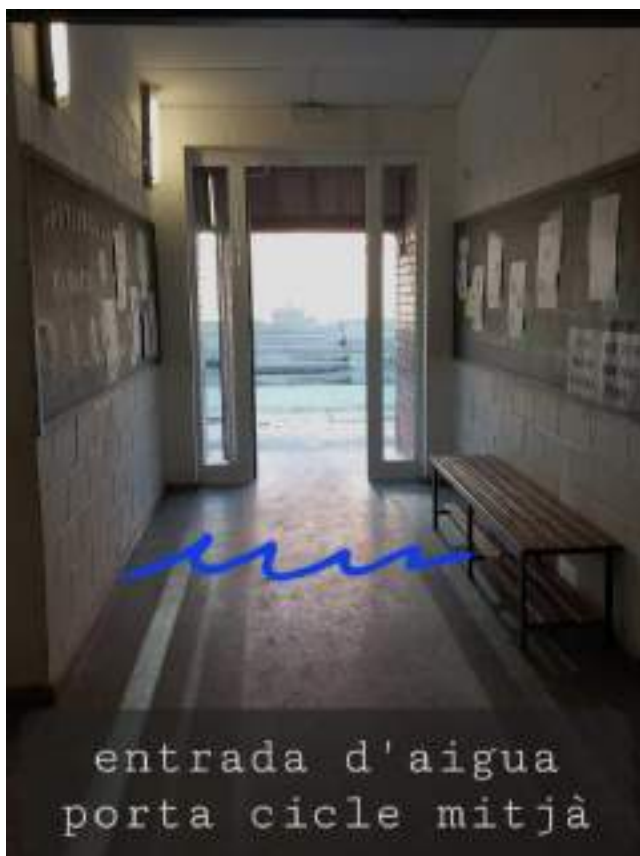
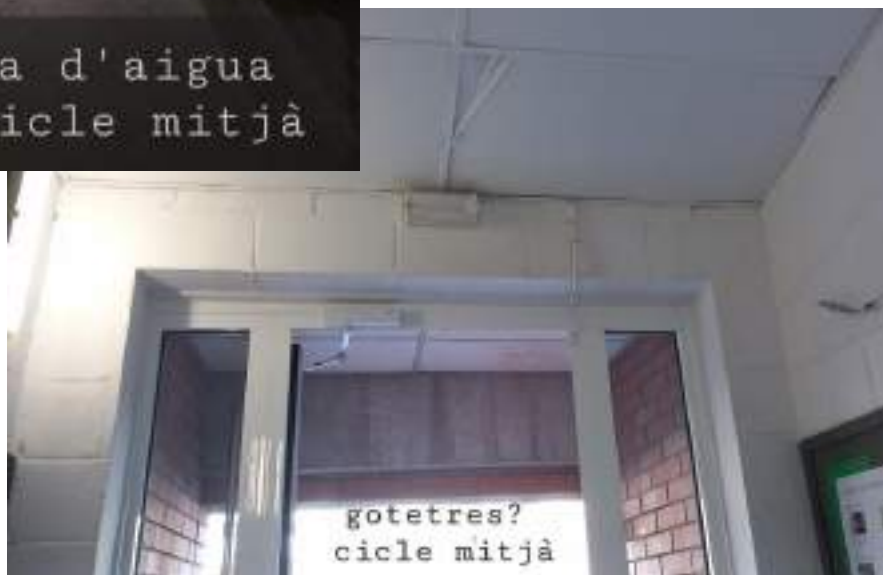
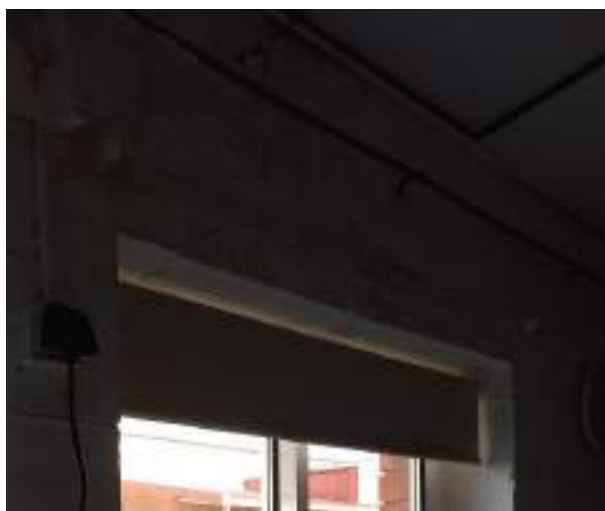
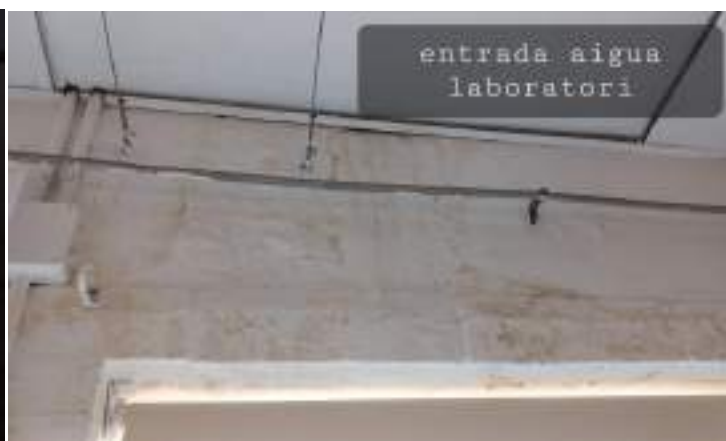
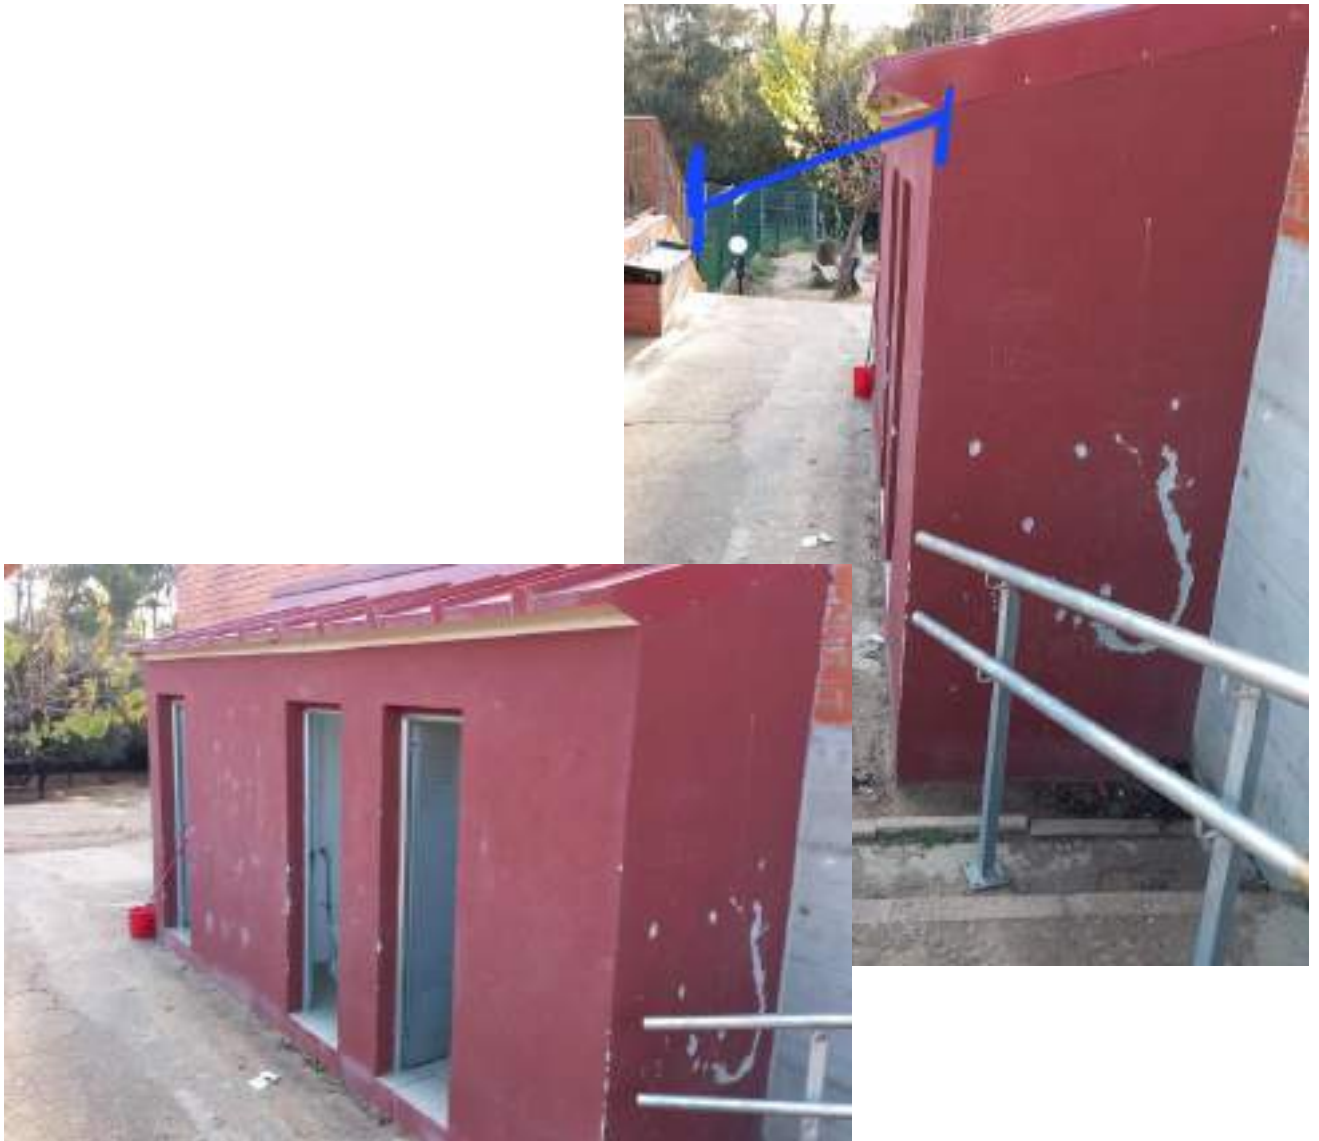
*\*fotos aigües.*

El canaló de la teulada de primària no té prou inclinació i conseqüentment s'acumula aigua i aquesta acaba vessant per les vores, entrant per finestres i portes. Es malmet l'estructura i presenta problemes per humitats i fongs.

Als lavabos exteriors, quan plou també entra aigua dins, quedant tot mullat.

A les aules que donen al pati de baix, també es presenten goteres, que mullen el sostre d'amiant i gotegen a les aules.

Sol·licitem: Valorar afegir voraviu al sostre de primària i als lavabos exteriors per superar problemes inclinació i entrades d'aigua.

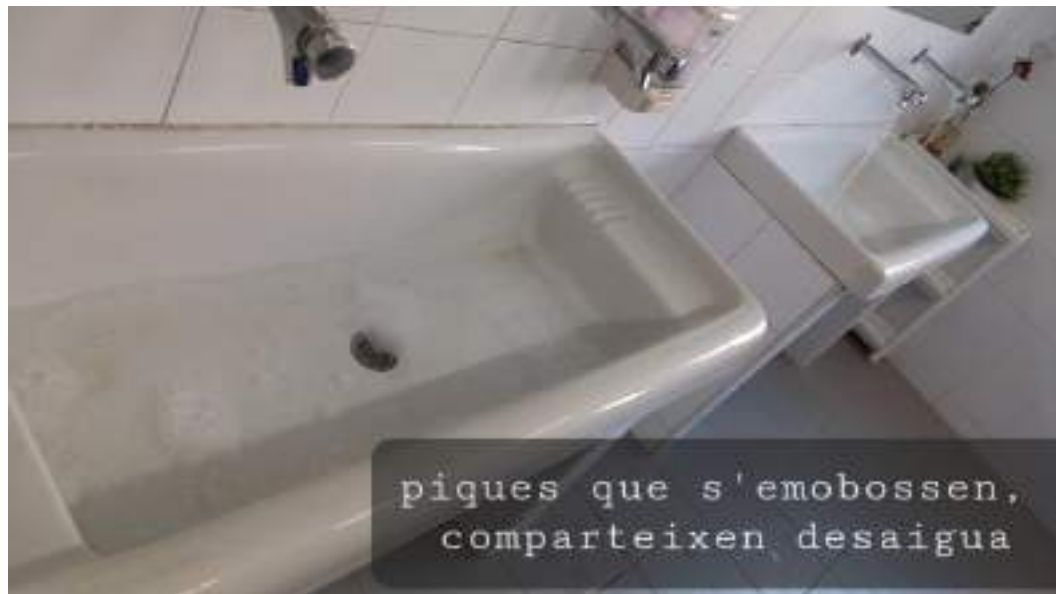
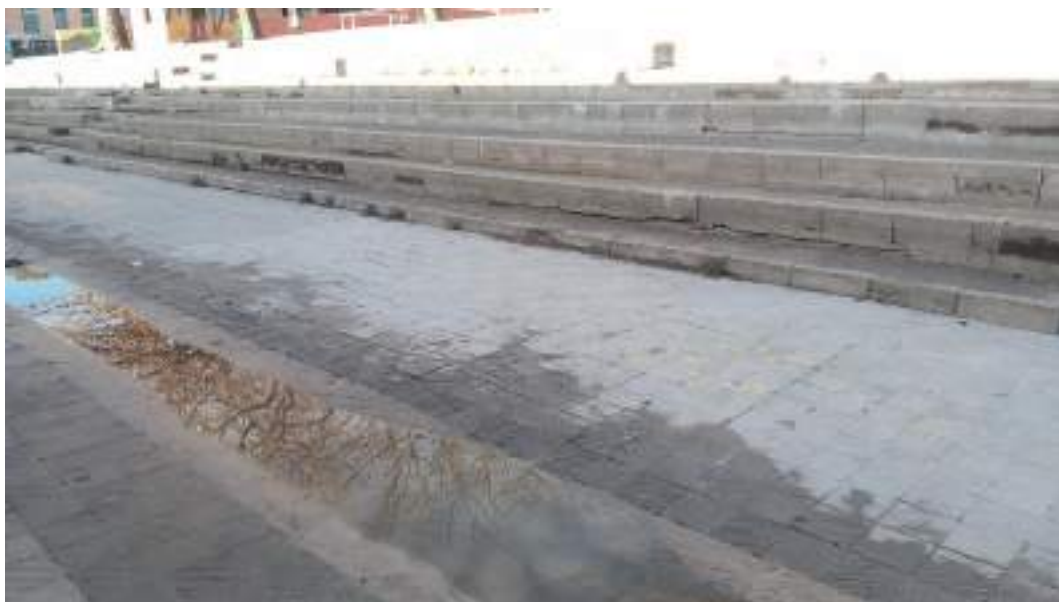
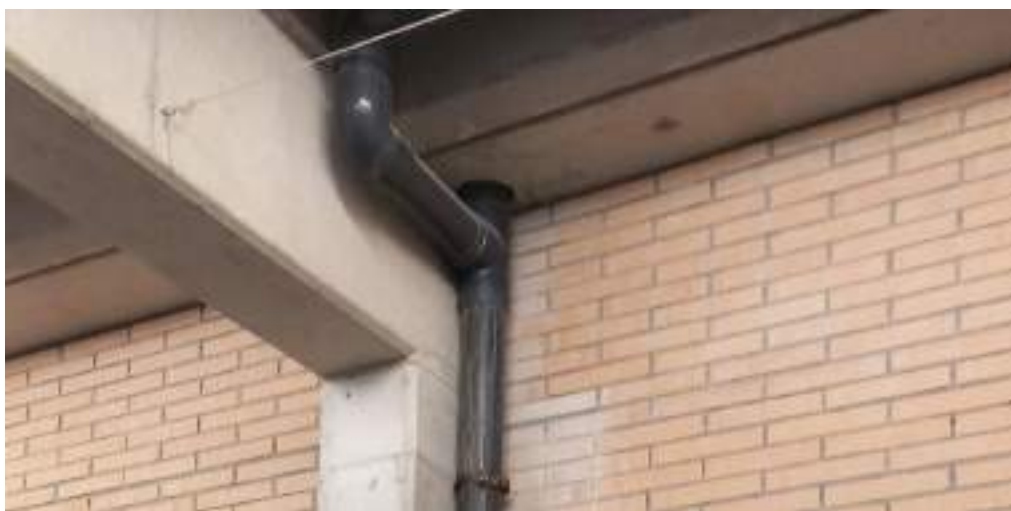
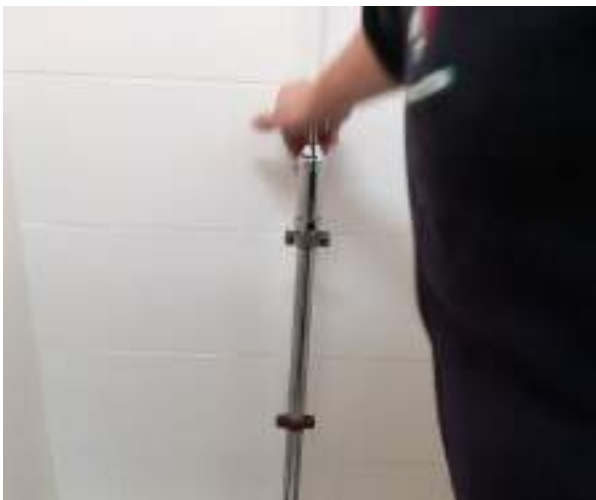
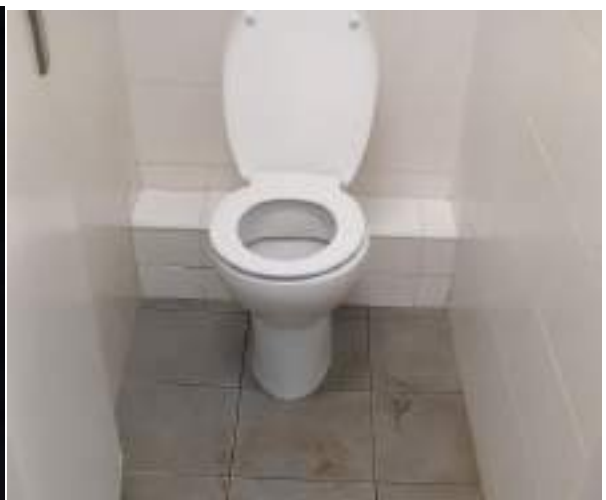
*\*fotos lavabos*

Piques que s'embussen, comparteixen desaigüe i el baixant gran del pati està obturat per sorra i arrels, no drena.

A l'Aula Cela hi ha un baixant mal empalmat que regalima aigües brutes a l'aula.

Manetes de cadena del wc s'aturen fent que no deixi de rajar aigua pel wc.

Sol·licitem: Corregir l'error d'empalme del baixant de l'Aula Cela.

Trobar solució pels desaigües i bon drenatge de l'aigua.

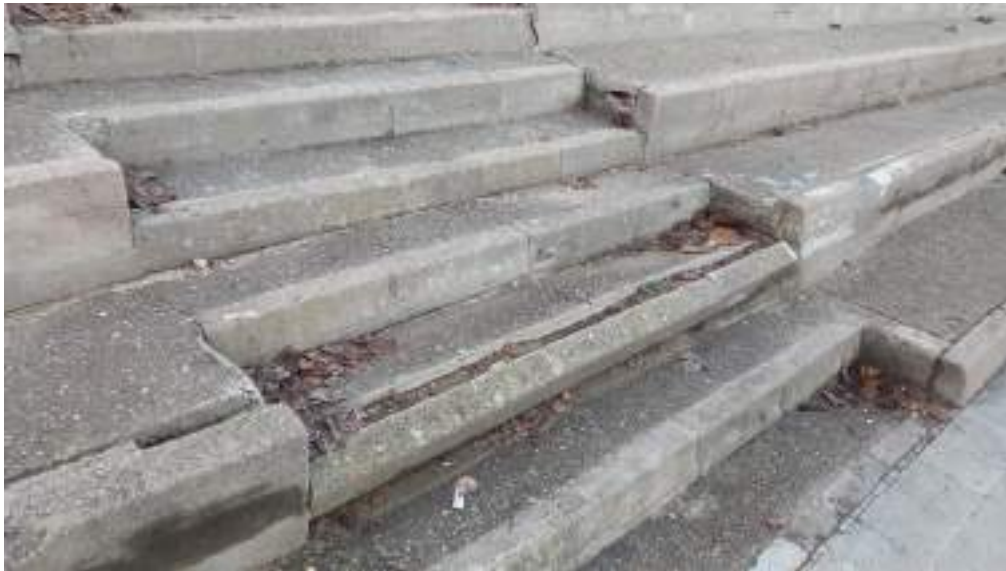
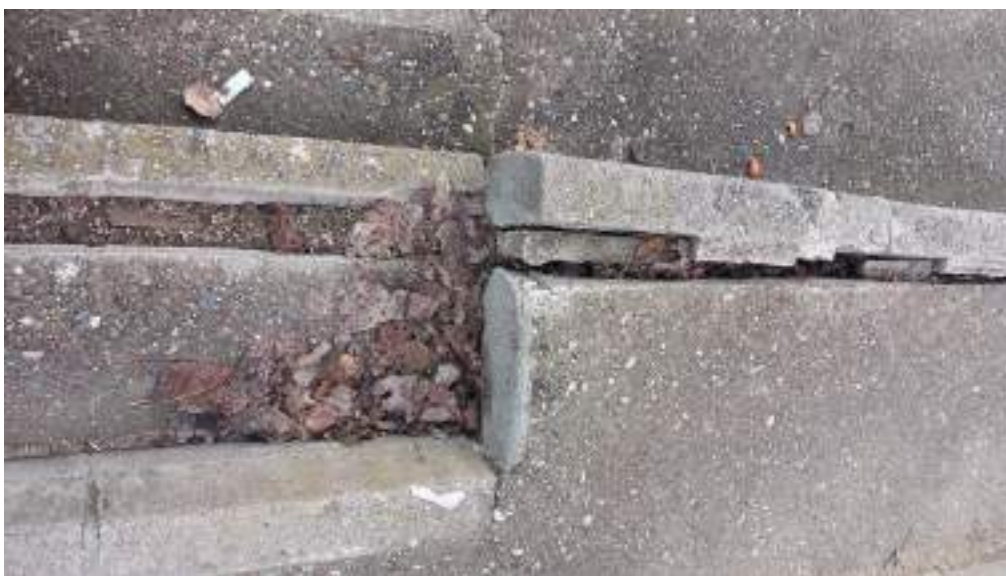
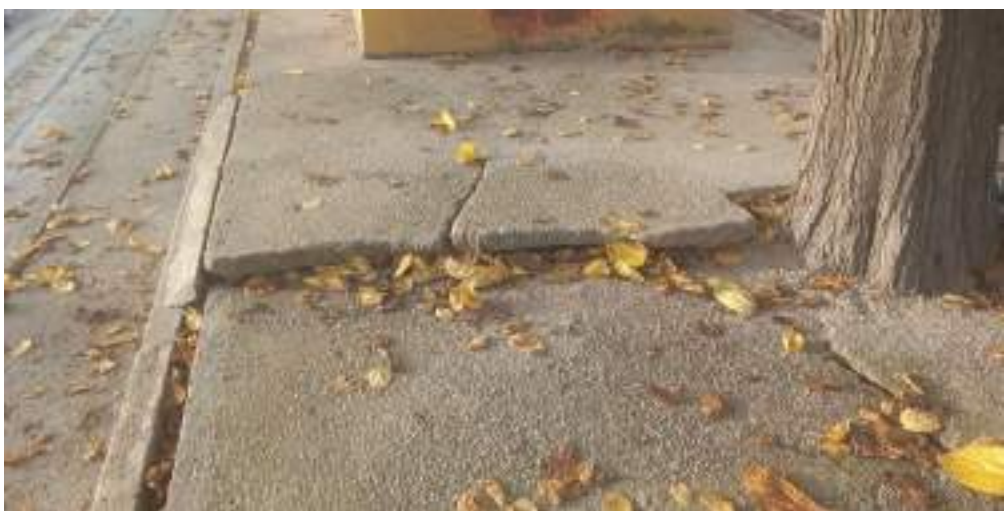
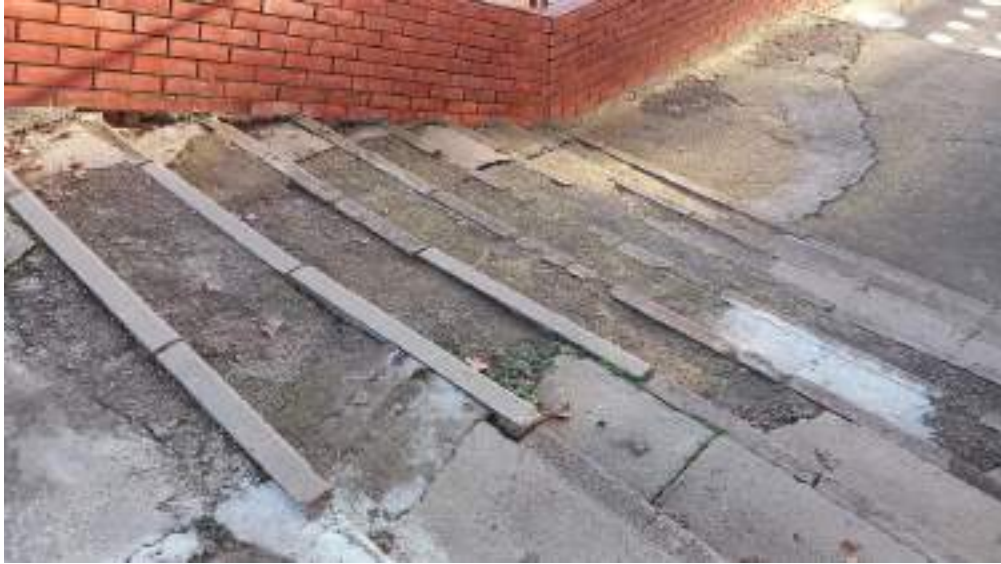
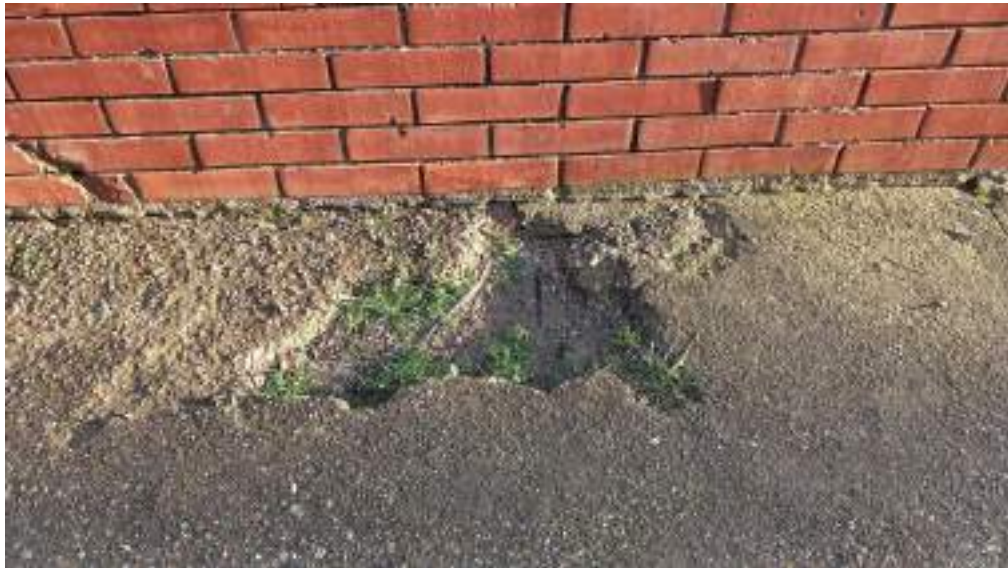
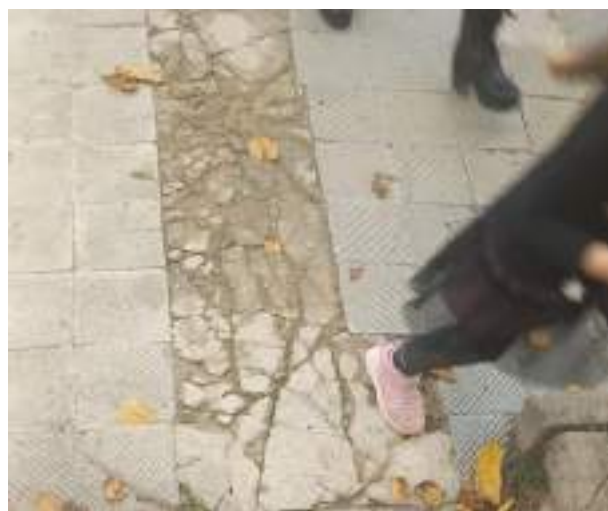
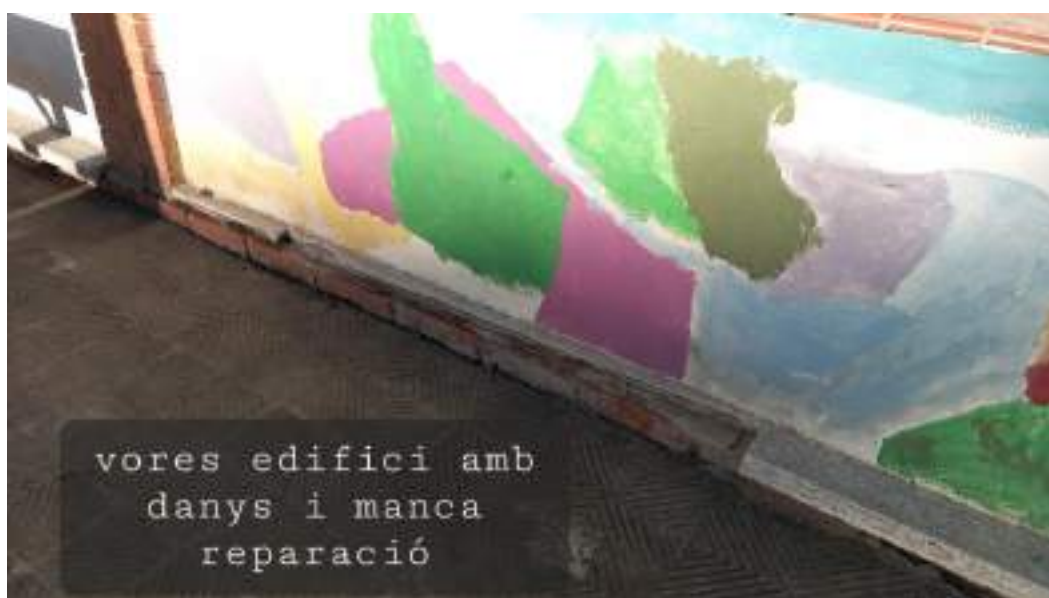
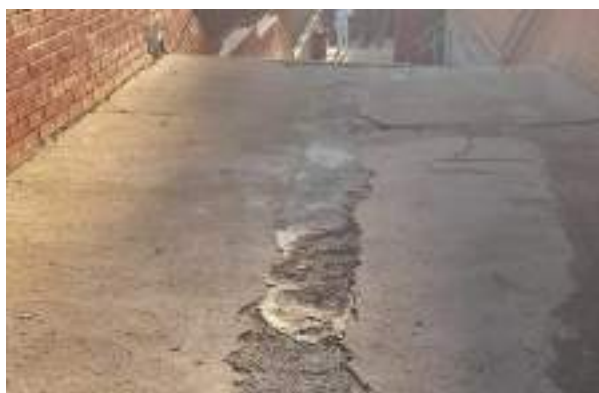
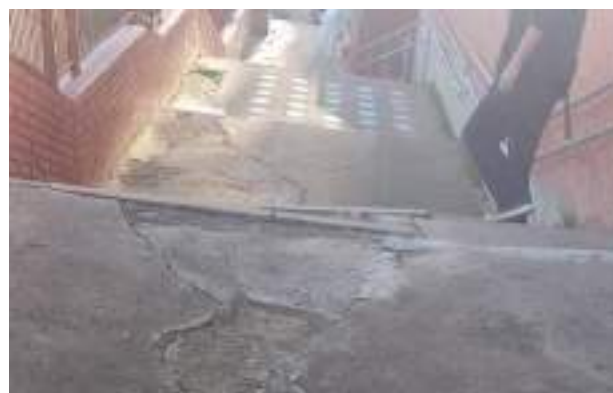
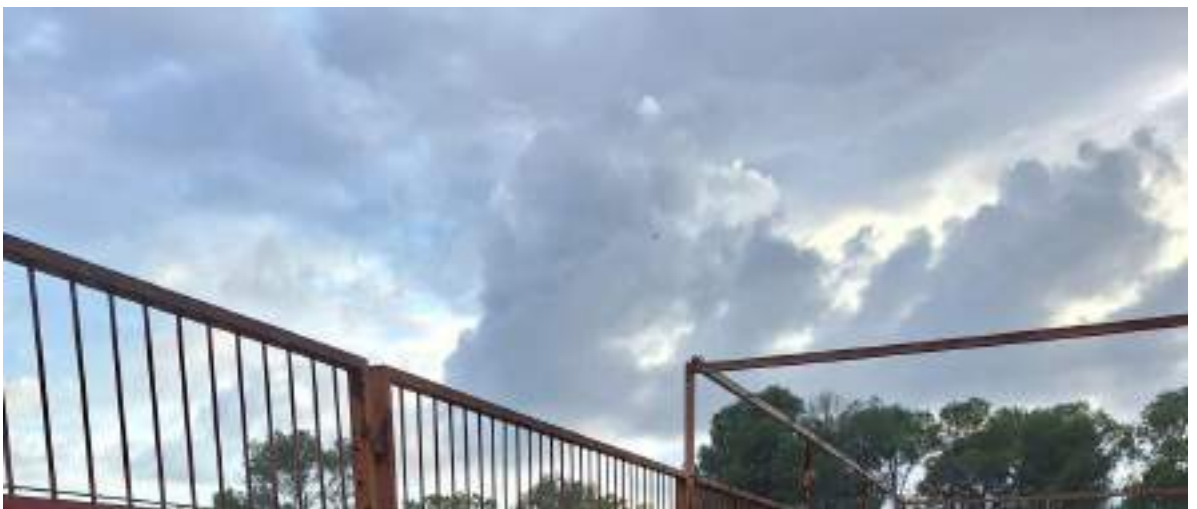
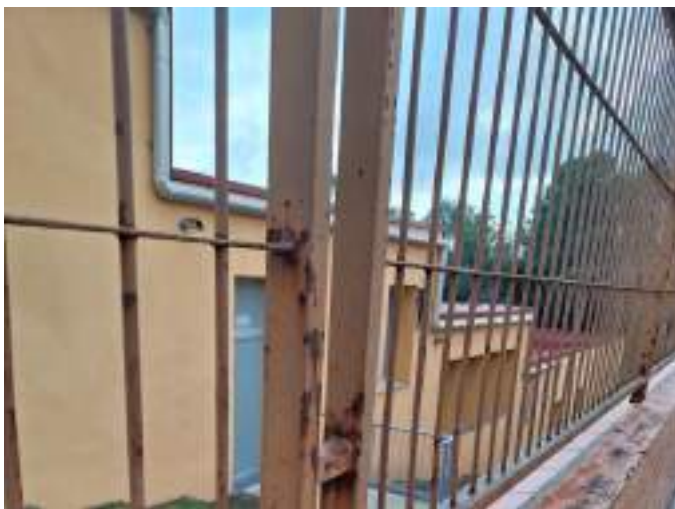
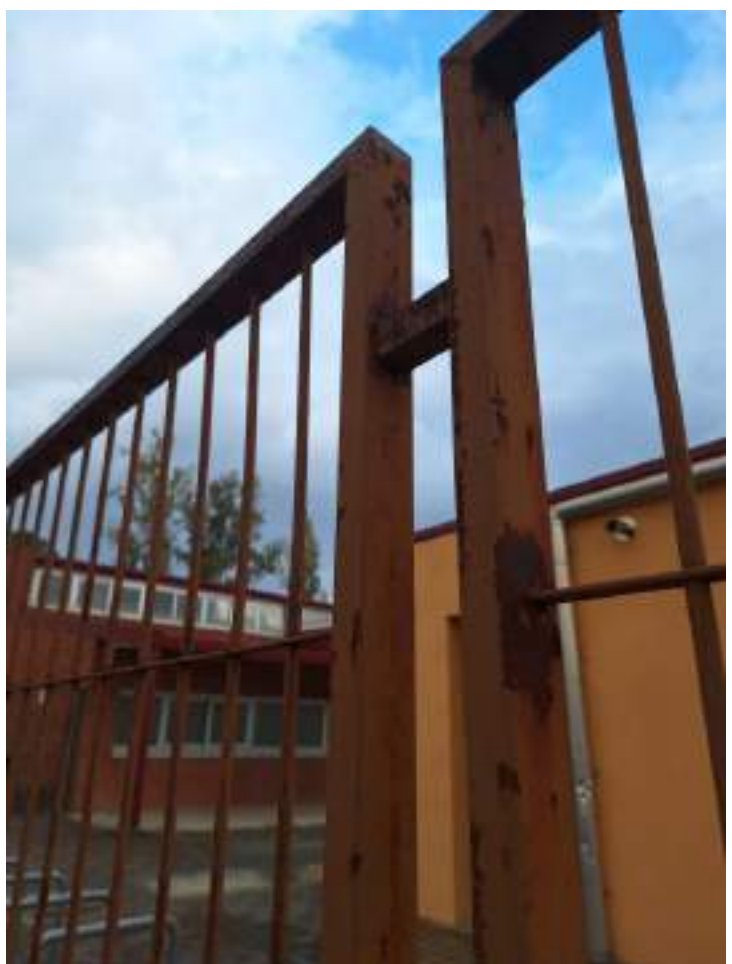
*\*fotos grades, vores i paviment pati.*  
*fotos tancat*

Als patis, s'observen diversos llocs de pas malmesos, amb el conseqüent risc de caigudes per a infants i adults.

El tancat que limita amb la UAB s'està deteriorant pel rovell.

Sol·licitem: La reparació curosa del paviment i grades.  
La creació de rampes segures per mobilitat reduïda.  
El pintat i manteniment del tancat que limita amb la UAB.

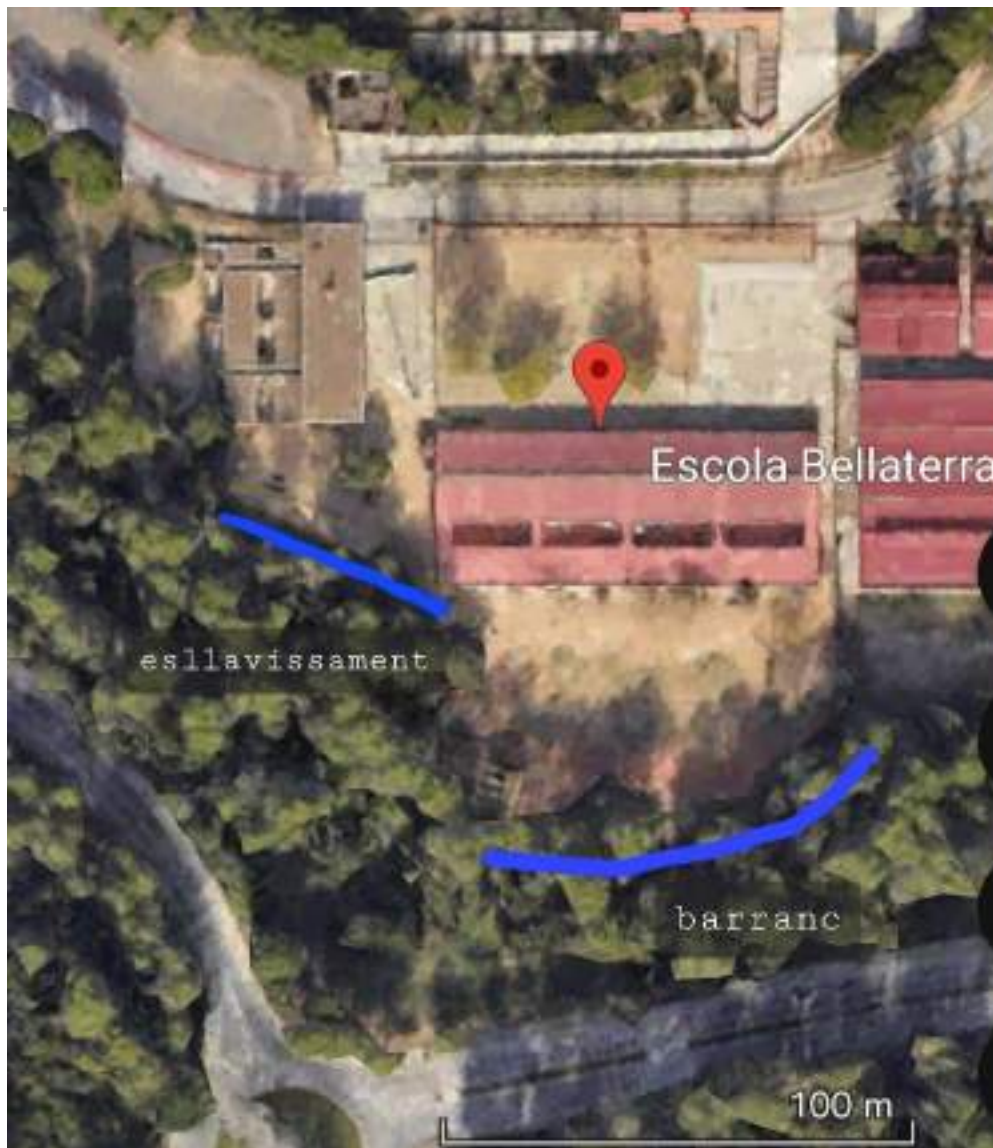
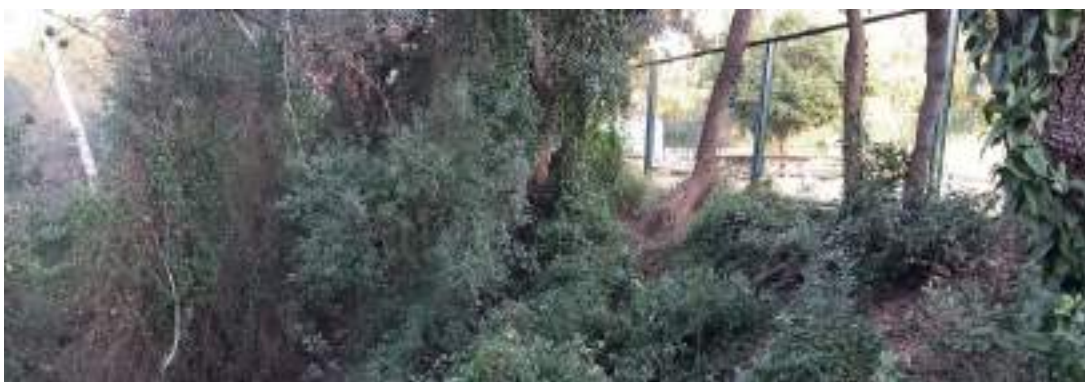
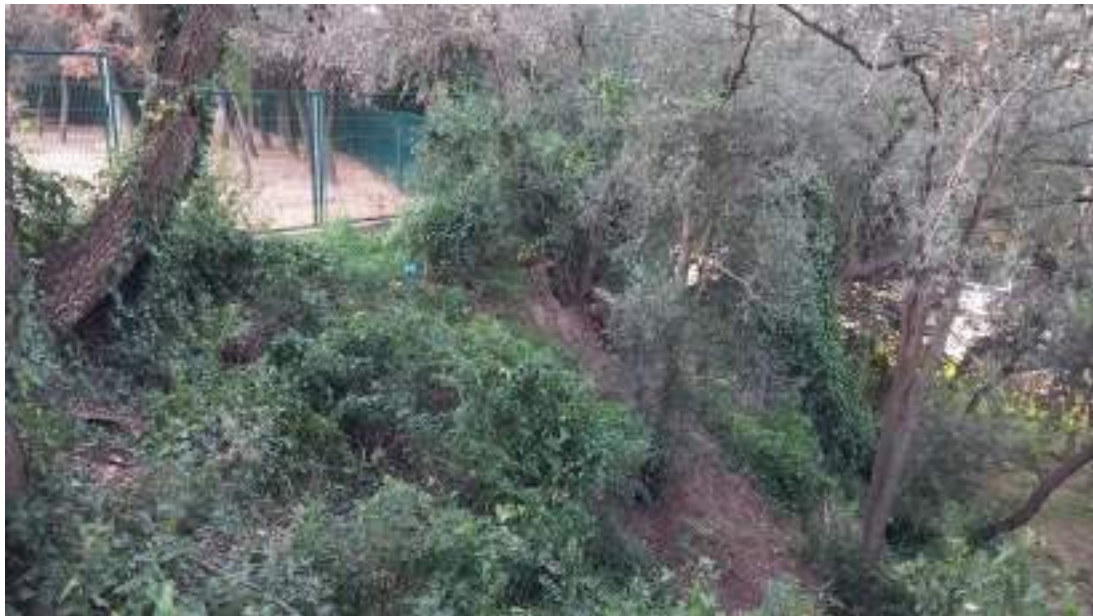
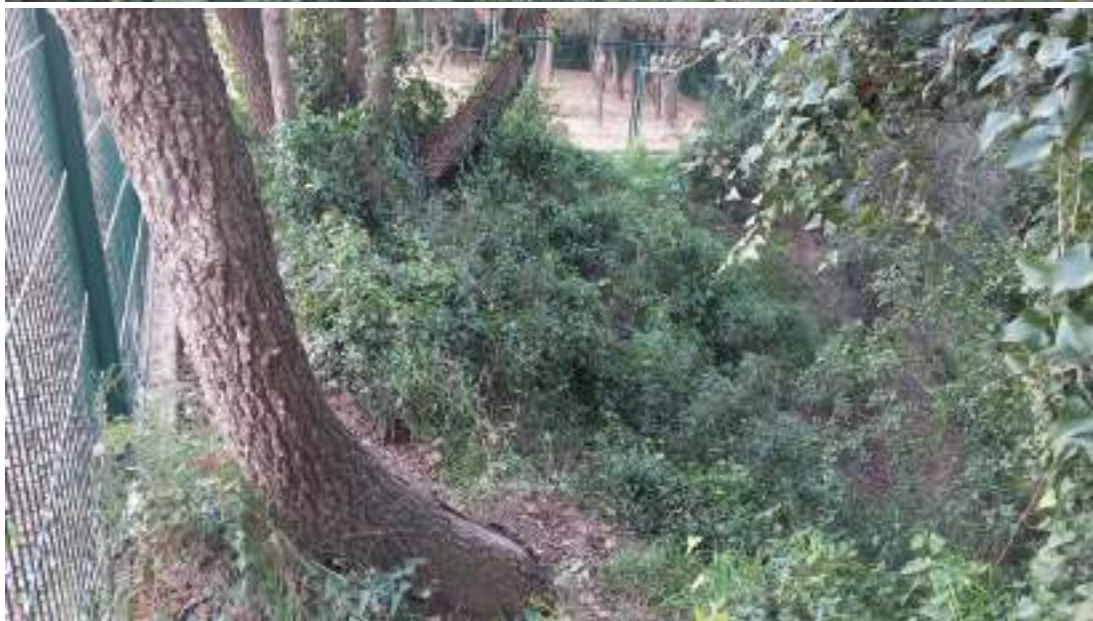
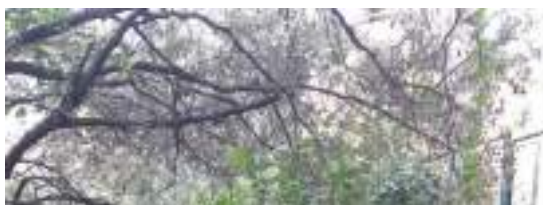
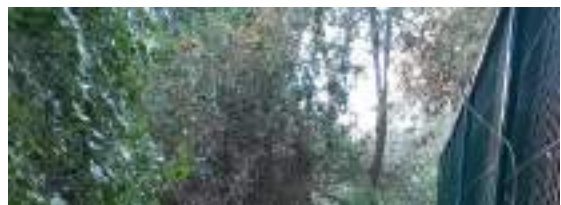
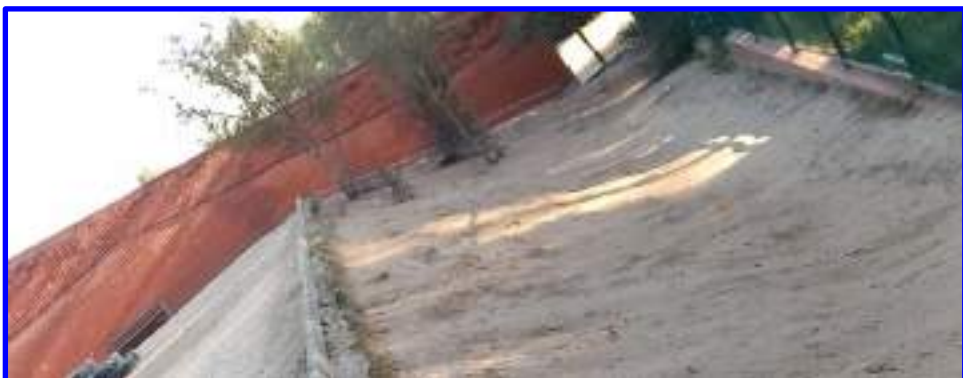
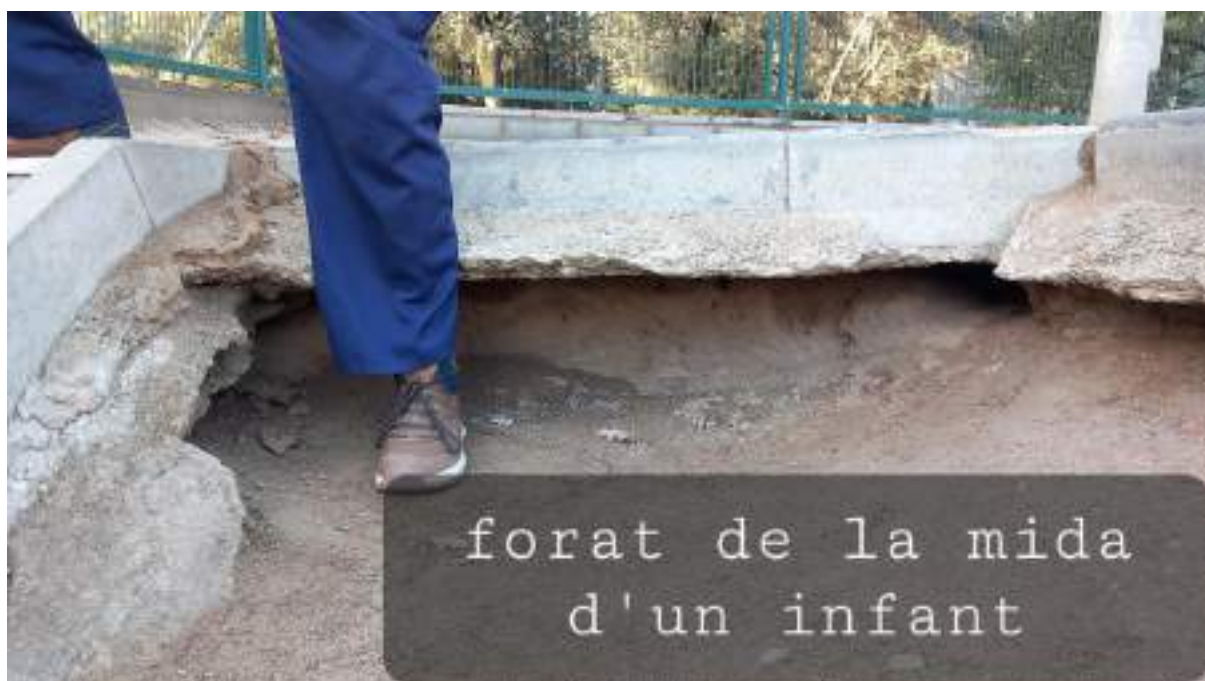
*\*fotos esllavissaments*

Al pati d'infantil hi ha pèrdua de terra per esllavissaments, que posa en risc l'estructura de formigó del pati, ensorra el pas inferior i crea coves de la mida d'un infant sota les estructures.

El tancat del pati-bosc, limita amb un barranc. Aquest barrac, està guanyant terreny a causa dels esllavissaments amb el risc que acabi caient el tancat i part del terreny.

Actualment hi ha zones exteriors que limiten amb el barranc, on ja no pot transitar una persona sense caure pel barranc.

Sol·licitem: Estudi i aplicació de solucions abans que els danys siguin majors.

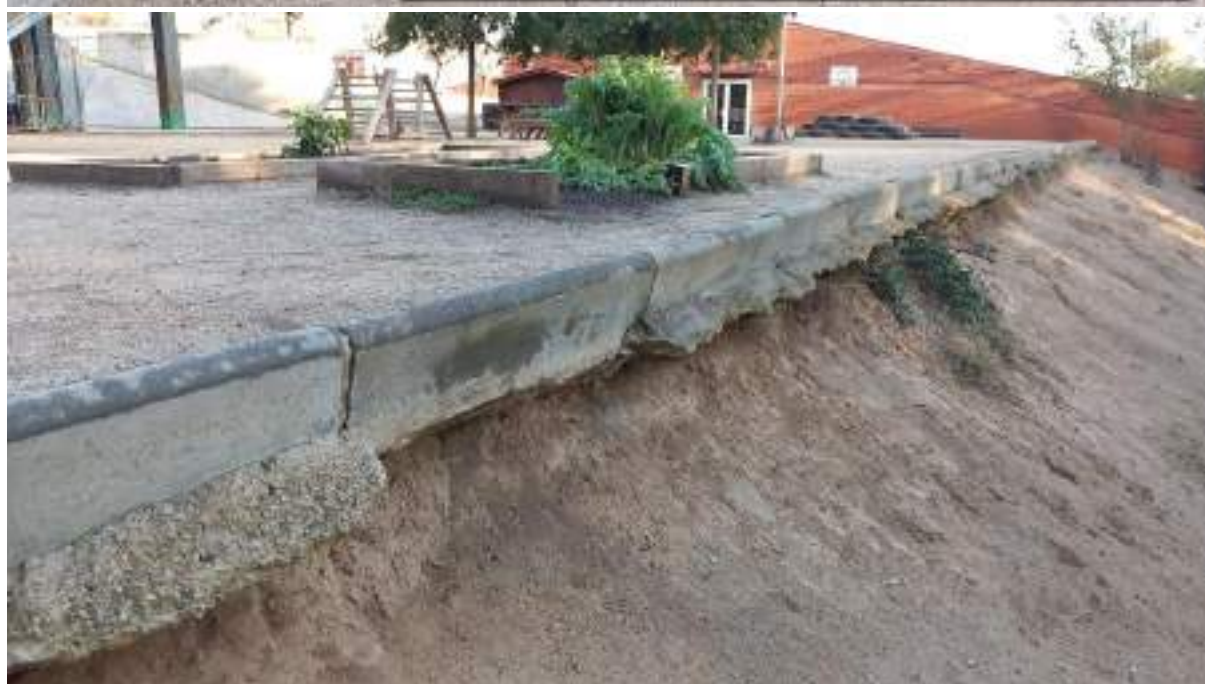
forat de la mida  
d'un infant

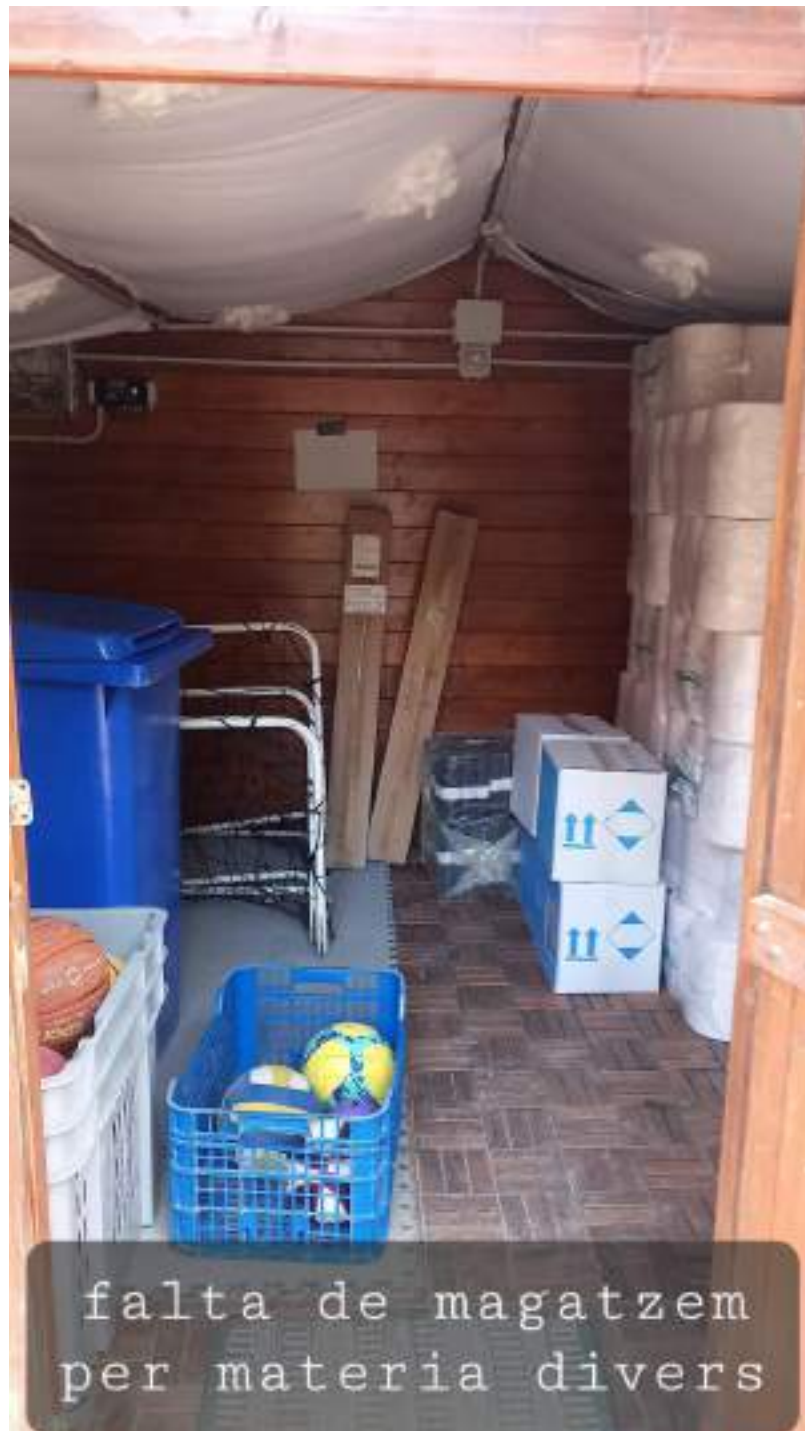
*\*foto*

Amb la pèrdua del gimnàs, també s'ha perdut espai d'emmagatzematge per material d'escola i de consergeria.

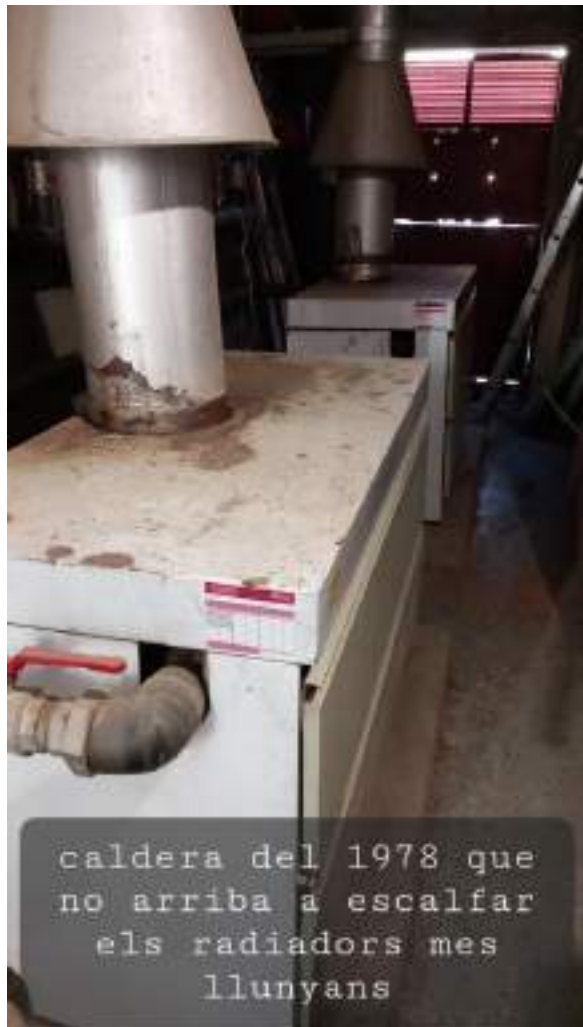
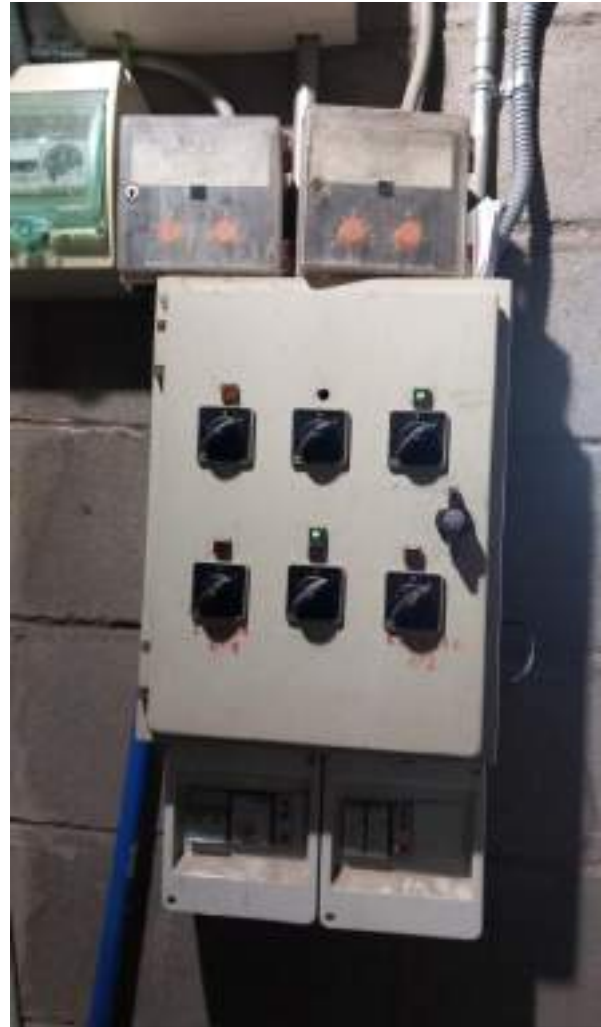
*\*foto*

La caldera data del 1978 i les seves bombes son petites pel tamany de l'escola. Els radiadors més allunyats no s'arriben a escalfar.
